梨子沢第1砂防堰堤
現地調査報告書

平成26年8月27日

砂防鋼構造物研究会
砂防鋼構造物被災調査委員会

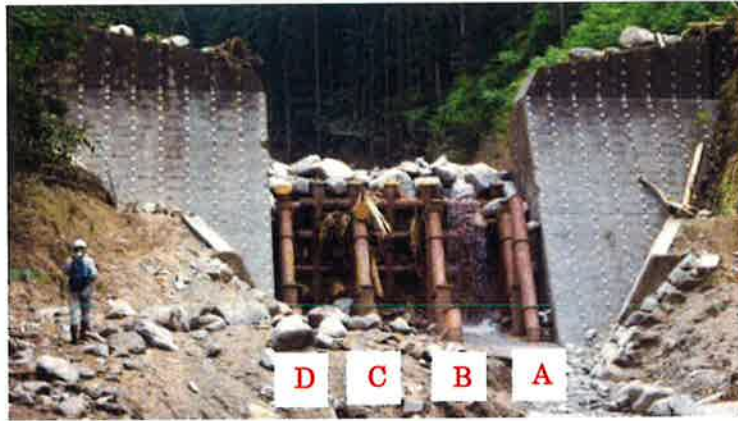
写真1 下流から見た状況

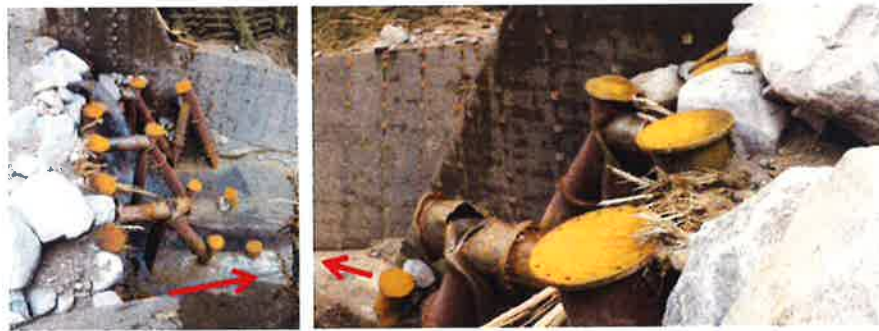
写真2 最上流柱部分

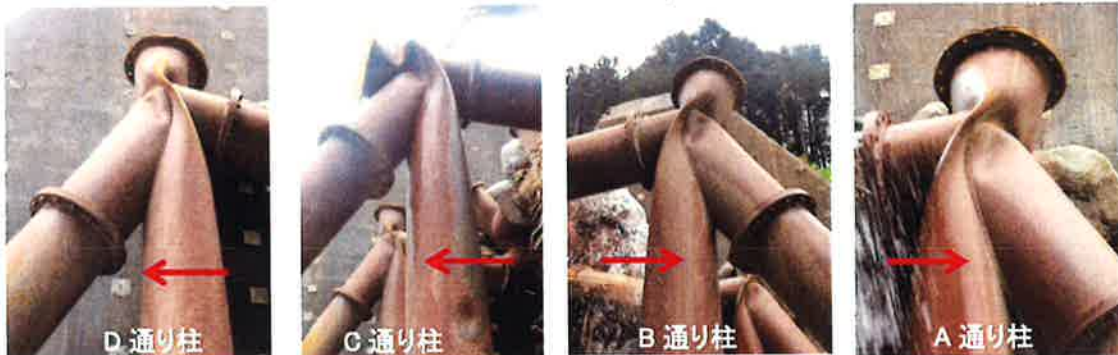
写真3 上流から2列目の柱部分(左側写真から 右岸～左岸 の順)

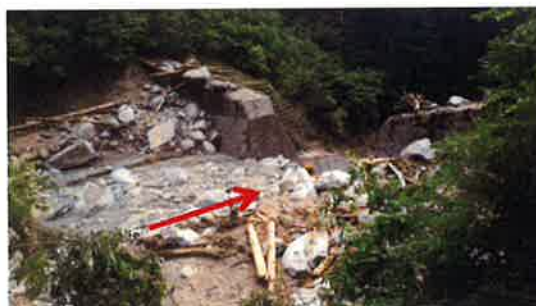
写真4 上流側から見た袖部天端

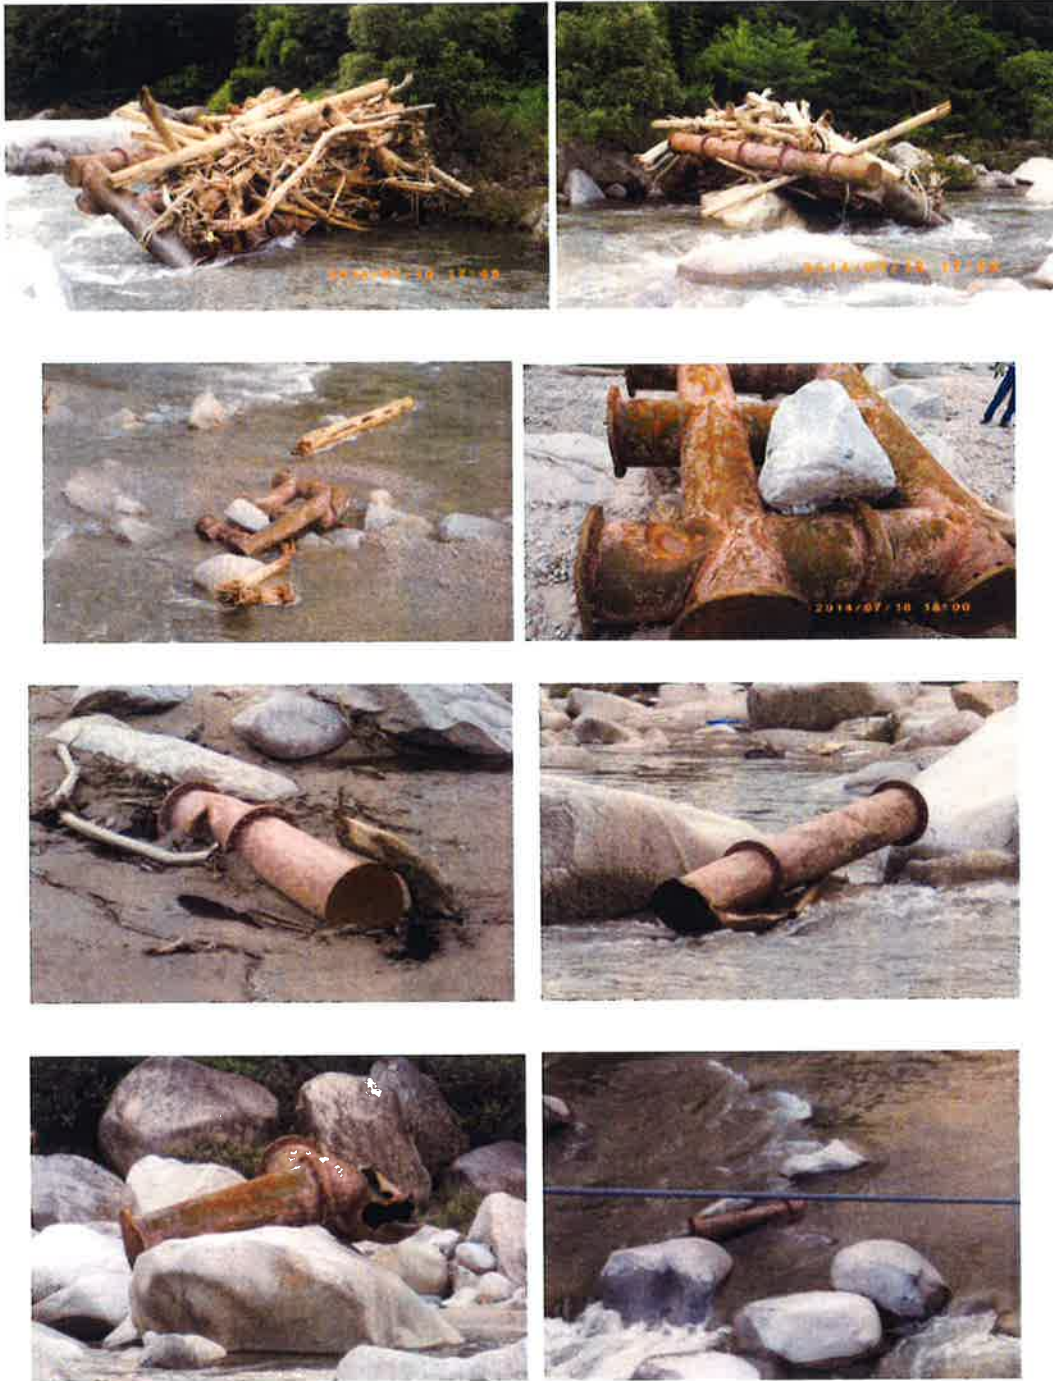
写真5 本川に流出した部材

- ① 国交省のカメラ映像によれば、17時41分頃、合流点下流地点をまず流木が通過している。
- ② 振動計の記録を見ると、大きな振動が17時43分、及び17時46分に開始している。
- ③ 現場作業員の証言によれば、17時40分頃、現場事務所内から土石流を目撃し外に逃げ、その後流量が増して現場事務所が破壊されたという。
- ④ 堰堤上流部にはヒノキ群落が分布しており、流入してきた流木は枝の少ないまっすぐなものであったと考えられる。
- ⑤ また谷筋がほぼ直線かつ急勾配であり、流木が残されていないことから、多量の流木が流下したと思われる。
- ⑥ 木曾川本川に流出した部材の状況を見ると、捕捉面の部材に流木が突き刺さった状態のまま流下したと推測出来る。

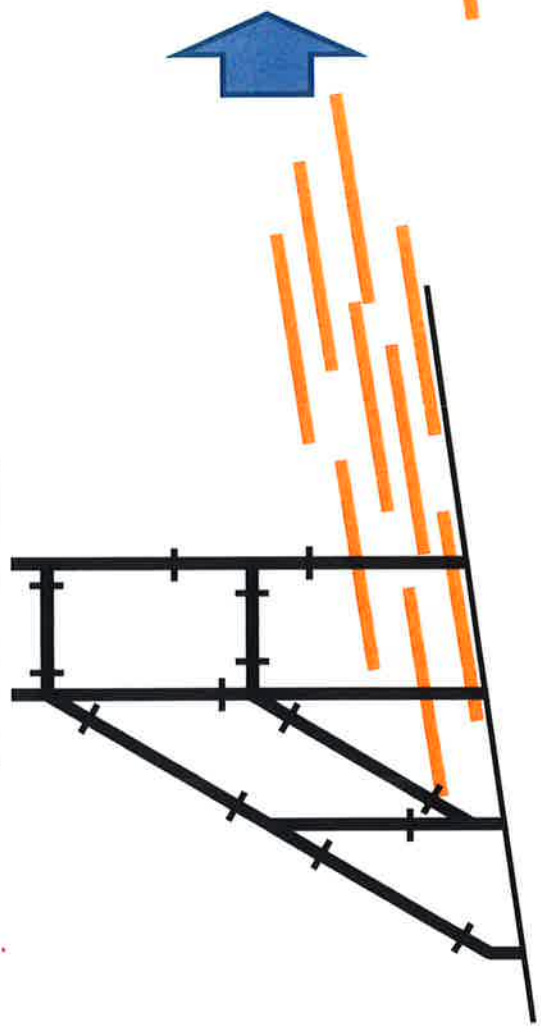
直線的な流木が先行して流下し、流木が捕捉面に大量に突き刺さった後、巨礫を含む土石流が突き刺さった流木を押し上げ、押し上げられた流木により捕捉面上部に大きなモーメント力が発生し、そのモーメント力により部材継手部が引きちぎられるようにねじ曲げられて破損に繋がったと考えられる。

流木が先行

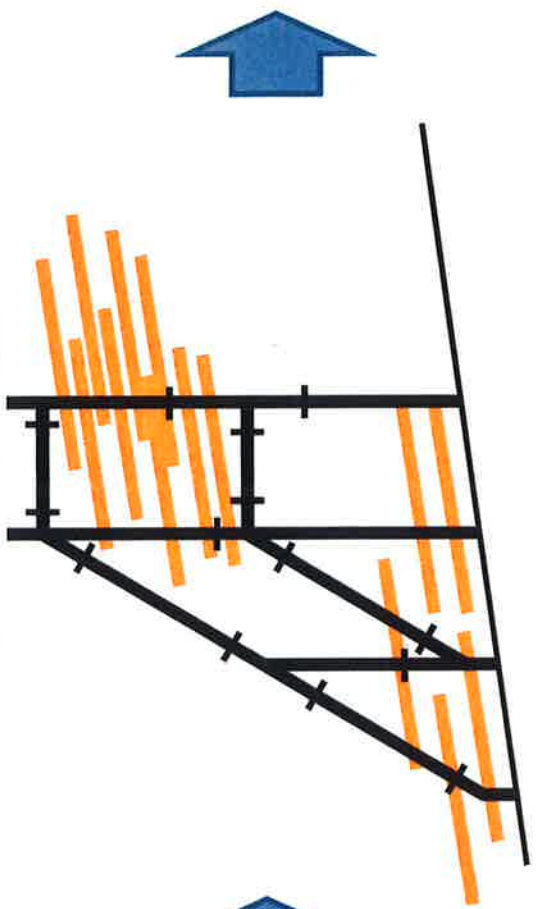
流木が突き刺さる

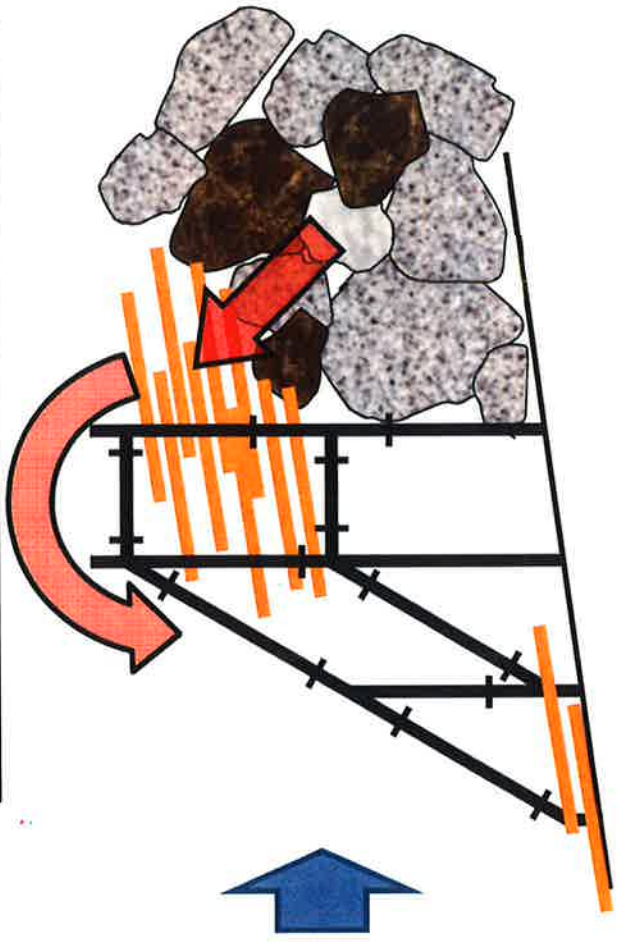
土石流により、モーメント力が発生

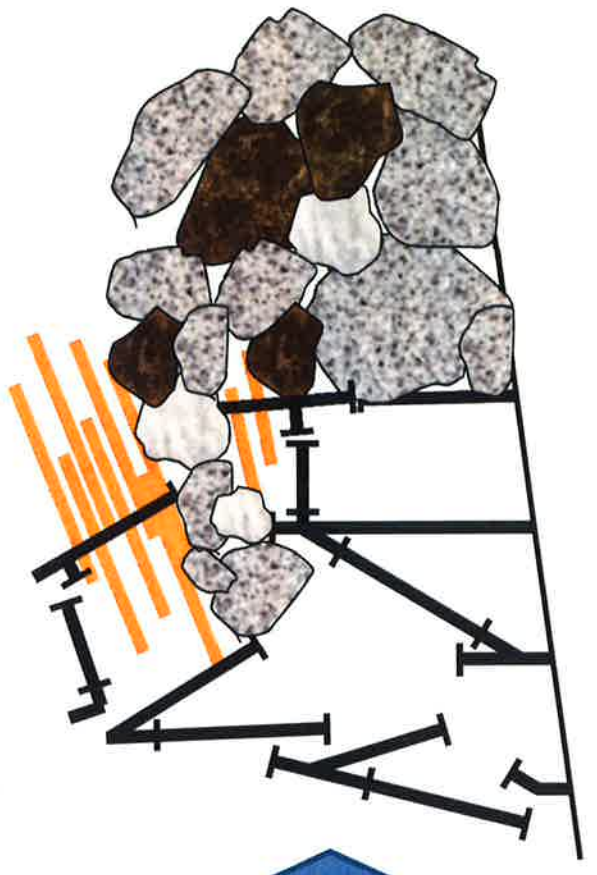
継手部が破壊
