## 安全対策等について

## 施工後の調査活動

## (6) 現地調査事例

整備局名	北陸地方整備局
事務所名	飯豊山系砂防工事事務所
河川名(水系名)	荒川
河川名(溪流名)	上の沢
ダム名	上の沢第4号砂防ダム
構造物の形式	格子形
ダム高(m)	13m
ダム長(m)	62m
竣工年	平成7年施工
調査年月日	平成10年11月13日

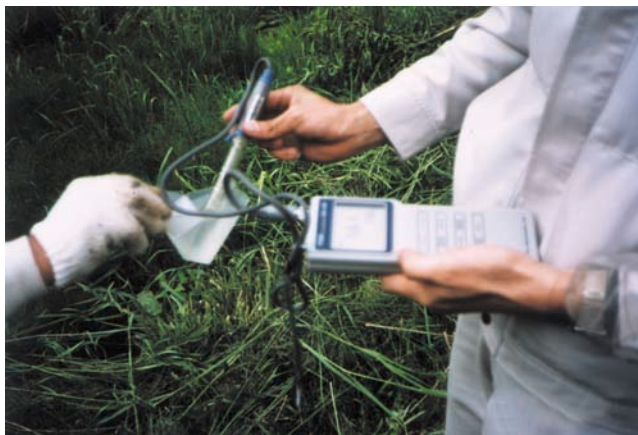
pH測定状況(水質の酸性度を調べる)

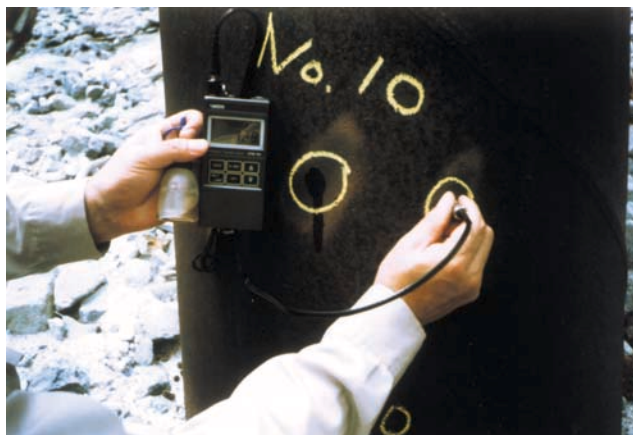
板厚測定状況(最上流部の鋼管健全部)

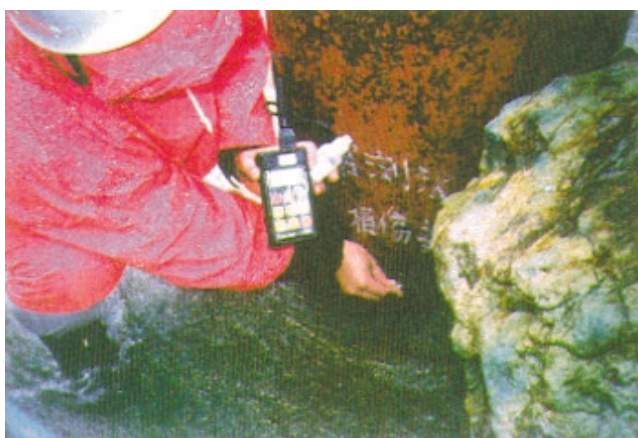
部材の損傷状況(水際部の鋼管損傷)

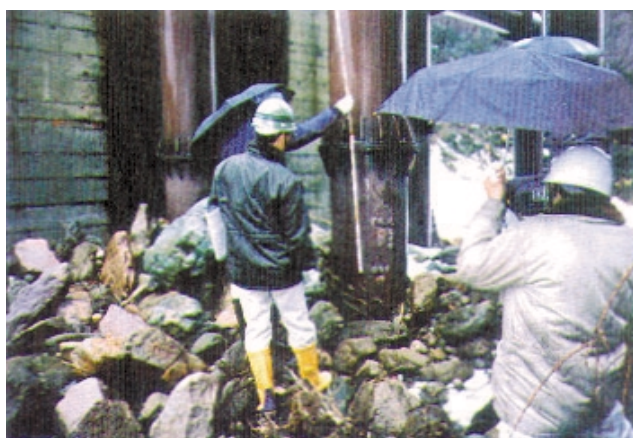
部材の損傷調査(最上流部水際部の鋼管損傷)

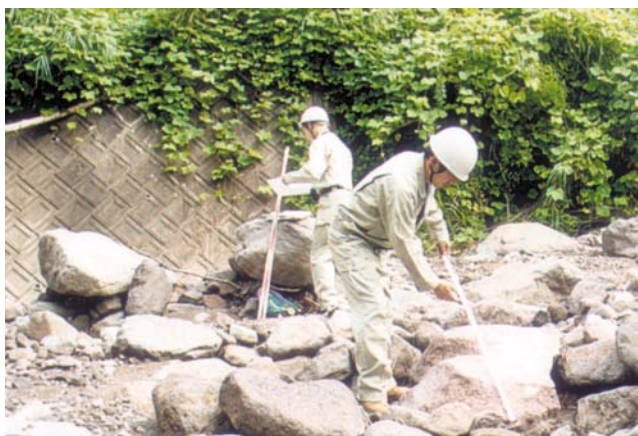
礫径の調査状況

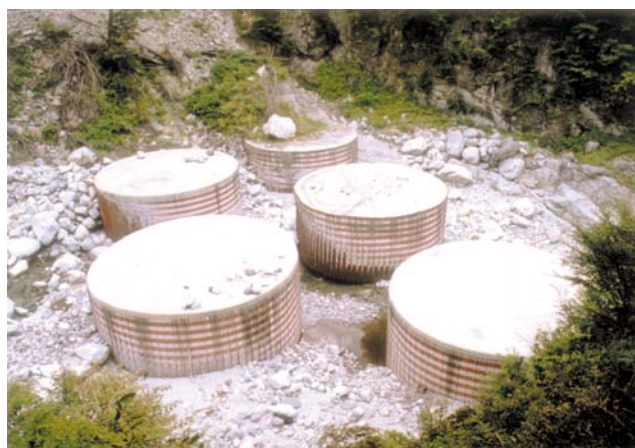
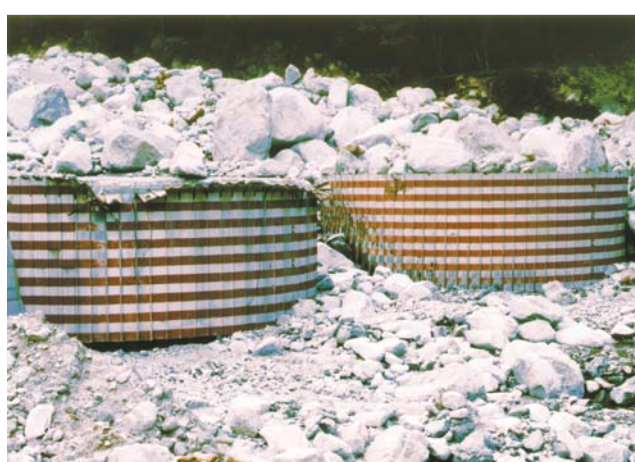
現在までに1回以上土石流を捕捉し、新設時と同等の機能回復を必要とした例はあまり多くないが、長野県与田切川の鋼製セルえん堤など、過去に想定した以上の規模(最大径約6m)の巨石群を捕捉し、その後、局所的に損傷した部分を補修して新設時と同等の機能回復を行った例がある。

与田切川 鋼製セルえん堤の損傷 [天竜川上流工事事務所]

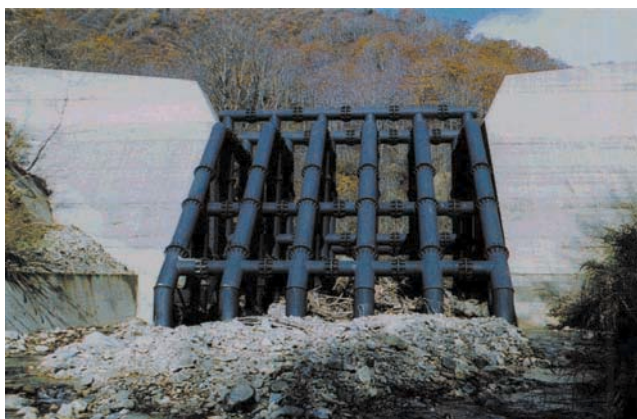
施設全体を見た限り、礫や流木の衝突によると思われる傷が多少見られるものの大きな凹みもなく、ほぼ完全な状態で塗装が残っており、一部傷や凹みの部分にわずかに浮き錆が確認できる程度であった。また、施設右岸近傍から流出したと思われる礫が多く河道に堆積していた。次に土砂の堆積及び流木の捕捉状況は、

全景( 構造物全体の目視調査 )

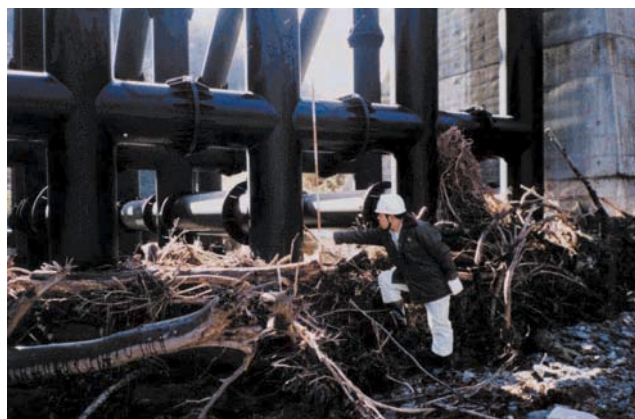
最上流部で比較的長く大きな流木を捕捉し、その中に細い枝や根、草が絡まり、ほぼ完全に閉塞していた。また、土砂は水通し全体に2.0m程度の厚さで堆積していたが、柱材の継手フランジに土砂が残っていることから一時は高さ4.0m程度まで土砂が堆積していたと考えられる。さらに、水通し右岸の瀝み(調査時の水道は水通し左岸側)には魚の棲息が確認できた。

クラック(有・無)	なし
変形(有・無)	なし
土石流捕捉履歴(有・無)	
流木捕捉履歴(有・無)	あり
洪水履歴(有・無)	あり
最大礫径(m)	0.6(ダム上流側)
平均礫径(m)	0.4(ダム上流側)
酸性河川(pH値)	7.9
常時流水(有・無)	あり
へこみ(有・無)	なし
所見	上流右岸側に流木を1.5m程度の高さまで捕捉している。

流木捕捉・腐食調査状況( 捕捉による損傷調査 )

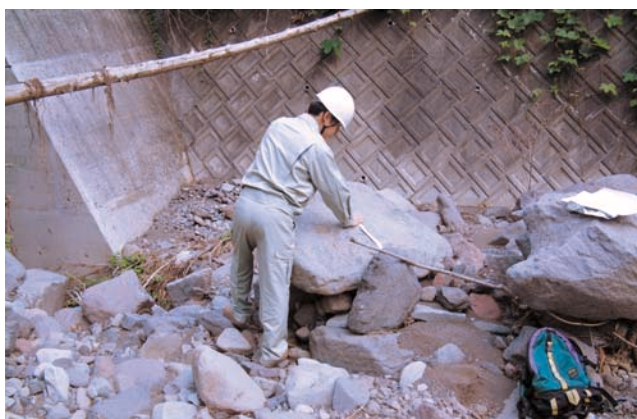
最大礫径はNO.6の平均値である0.6m、平均礫径は調査最大礫径と最小礫径を除いた9個の平均とし、0.4mとなった。

最大礫径はNO.1の平均値である0.7m、平均礫径は調査最大礫径と最小礫径を除いた8個の平均とし、0.3mとなった。

礫径調査状況( 礫による損傷調査 )

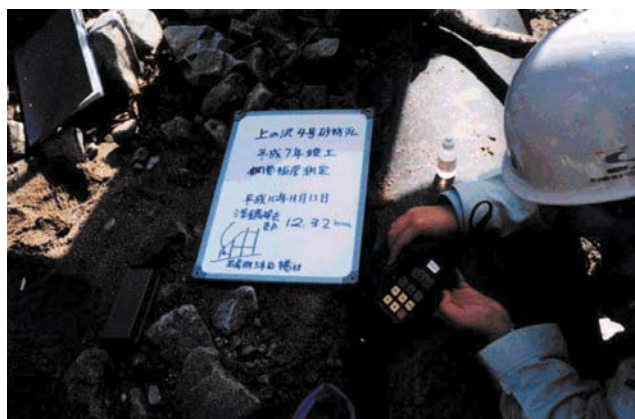
外観観察から選定した右岸側より3列目で下流から1番目と2番目の柱材をつなぐ鋼管の上側と右岸側より2列目で下流から1番目と2番目の柱材をつなぐ鋼管のフランジにおいて、健全部と腐食部(浮き錆部)の板厚を測定したが、板厚の減少は見られなかった。この数値には測定機器の誤差も多少はあると思われるが、腐食は殆ど進行しておらず、腐食に対する施設の耐久性・安全性は長期にわたり保持できるとと思われる。なお、板厚測定結果は表12に示すとおりであった。

板厚測定状況( 板厚の点検・調査 )

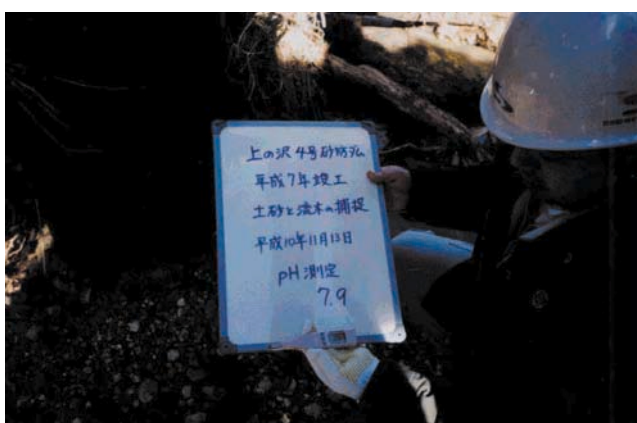
施設近傍において流水のpHを測定した結果7.9を示し、弱アルカリ性であることが確認された。この結果と板厚測定結果から本川のような中性河川では、鋼材の腐食は極めて軽微であり、将来的にも腐食はそれほど進行しないと考えられる。

pH測定状況( 水質による酸性度調査 )

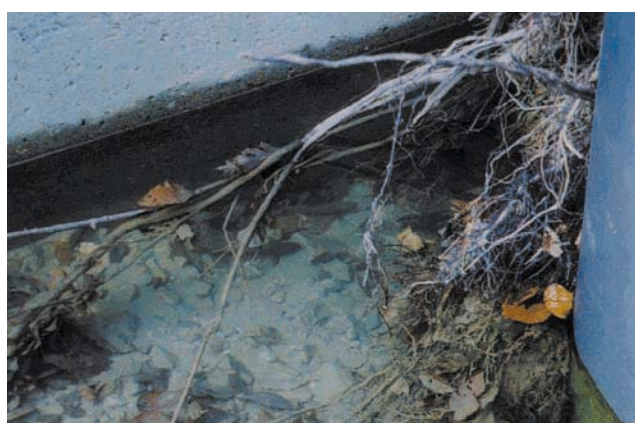
魚の生息状況( 溪流環境の調査 )
