鋼製透過型えん堤の除石について

砂防鋼構造物研究会
砂防鋼構造物研究会

砂防鋼構造物研究会は、平成17～18年に発生した災害の中で、鋼製透過型えん堤が効果を発揮した事例に対し、除石・除木の実施状況を調査した。本報は、その調査結果について紹介するものである。

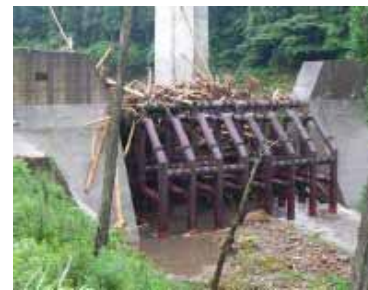
表1のうち、効果事例の代表として熊本県の北里川えん堤を写真1に示す。北里川えん堤は、平成17年7月9日から10日にかけての豪雨に伴い発生したと見られる土石流・流木をほぼ完全に捕捉している。本えん堤の上流には数基の不透過型えん堤が設置されており、発生した土石流に含まれる巨礫の多くはこれらのえん堤で停止したが、流木は捕捉されずに流出し、本えん堤にて捕捉されていた。

写真1 土石流・流木捕捉事例

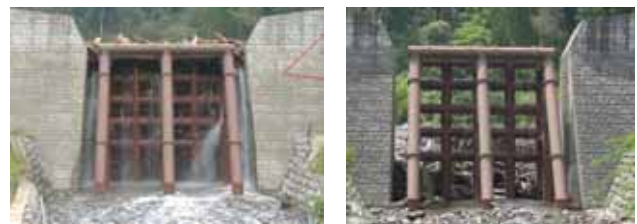
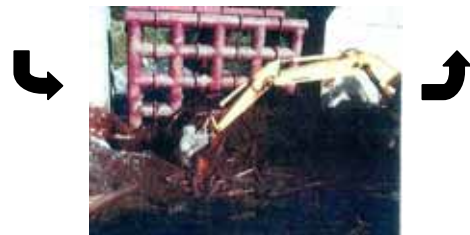
調査を実施した11施設のうち、平成19年4月現在、9施設で除石・除木が実施され、また1施設が計画であった。当時はまだ指針が改訂される以前であったが、調査の結果から基本的には次年度の出水期の前までに、除石・除木が実施されていることが判明した。土石流・流木の捕捉時と撤去後の状況の一例として、写真2に鹿児島県の平野川えん堤を示す。

写真2 除石・除木の事例

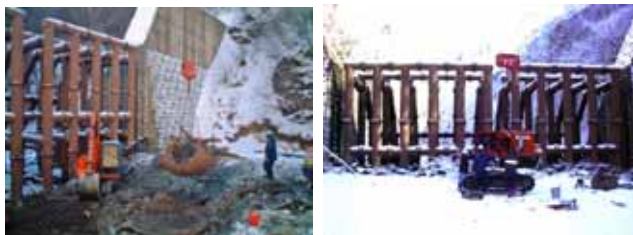
索道を設置された事例では、分解型バックホウの搬入にも索道が利用されており、工事用道路の確保がない場合の、有効な除石方法のひとつと考える。索道による除石事例を写真3に示す。

写真3 索道による除石の事例

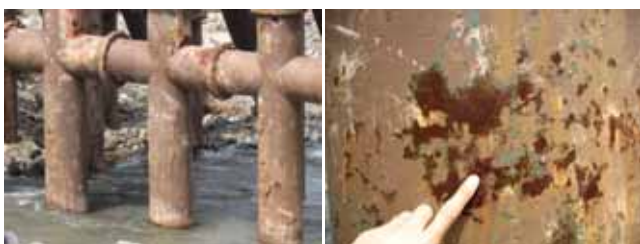
一方、除石後のえん堤の損傷に関する質問に対しは6件の回答があり、その内2件が破損無し、4件が損傷が軽微で補修不要との判断がなされていた(写真4参照)。

写真4 除石後のえん堤の状況
