# 鋼製透過型砂防えん堤の維持管理に関する一考察

砂防鋼構造物研究会  
砂防鋼構造物研究会  
(財)砂防フロンティア整備推進機構

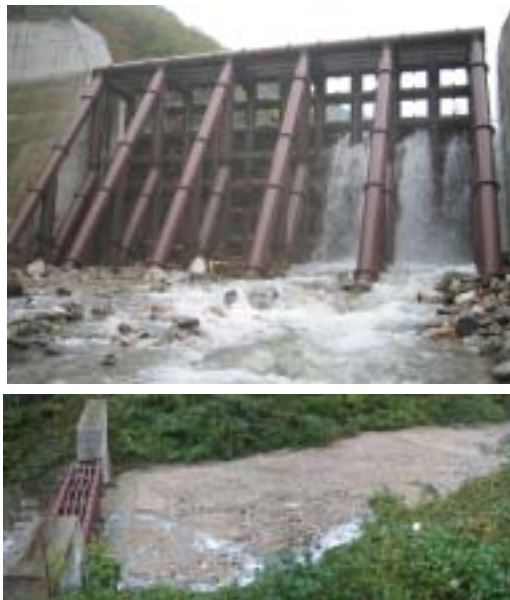
写真 1 土石流捕捉事例

菅沼谷えん堤は、平成 16 年 10 月 20 日の台風 23 号に伴い発生したと見られる土石流・流木を完全に捕捉している。本えん堤は保全対象直上流に設置された、

いわゆる最下流えん堤である。えん堤の下流 20m の範囲には、土石流のフロント部が到達する前に流出したと思われる 60cm 程度の礫の堆積が見られたが、さらに下流の保全対象までの間には土石流が到達した形跡は認められず、下流にも被害が発生しなかった事が報告されている<sup>1)</sup>。

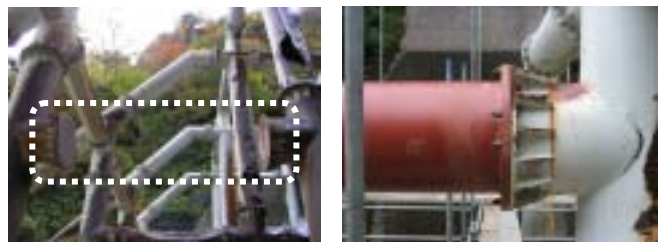
写真3 えん堤の補修事例

今回のアンケート対象にはならなかったが、松本砂防事務所南股第4号えん堤では、平成10年の台風7号により発生した土石流を捕捉した後、後続流に含まれる巨礫が天端から落下し、部材の一部が破損した事例が報告されている<sup>4)</sup>。調査の結果、えん堤自身は土砂を捕捉した状態で、その機能・構造を維持していたため、しばらくは経過観察をされていたが、平成19年に部材の交換補修が実施されている。その事例を写真3に示す。

(a) 補修前 (b) 補修後
