# 鋼製透過型砂防えん堤の摩耗に関する一考察

(財) 砂防・地すべり技術センター 嶋丈示 飯塚幸司  
砂防鋼構造物研究会 石川信隆

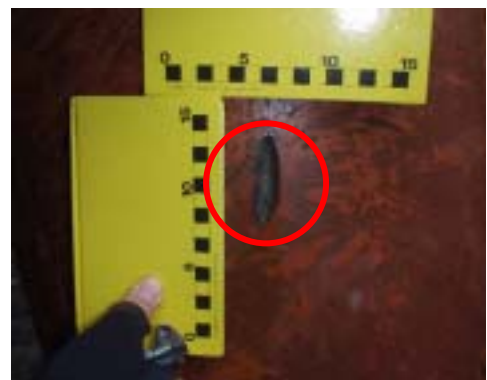
写真 1 は、最上流部材の鋼管で土石流の直撃により局所的に鋼管表面が削られた例であり、2.5mm の擦痕が見受けられた。鋼管自体のへこみ量は鋼管径に対して 10% 以下であった。この鋼管は余裕しるゝ 3.5mm として板厚を 16mm として設計されていたので、設計時に想定していた礫径より大きい巨礫が衝突しても耐力低下を懸念するほどのへこみ変形は認められず、耐力的には何ら問題ないものと考えられる。また、他の捕捉事例においても最上流に位置する鋼管は、余裕しるゝを 3.5mm 設けており、耐力低下が懸念されるほどの断面変形はこれまでのところ報告されていない。よって、礫衝突により局所的に 2 ~ 3mm 削り取られている事例も見受けられるが、鋼管自体のへこみ変形は許容範囲内であり、土石流の直撃を受ける最上流部材については、従来通り余裕しるゝとして 3.5mm のままで差し支えないものとする。

写真 1 最上流部材の損傷の例 (船石川)

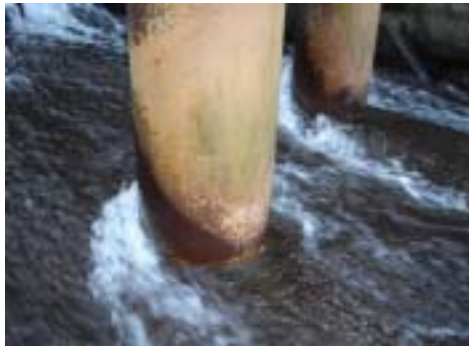
装が剥がれる場合が多い。写真2は、常時流水により底版コンクリートの摩耗が激しかった鋼管根元である。このえん堤は完成から10年が経過しているが、摩耗による断面低減は僅か(0.1mm以下)であった。これは、鋼材自体が耐摩耗性材料であることに加え、断面が円形であることから突起部がなく、流水中の砂礫は鋼管表面をスムーズに流下するため、結果として摩耗されにくいものと推察される。

写真2 常時流水を受けている鋼管根元(波田黒川)

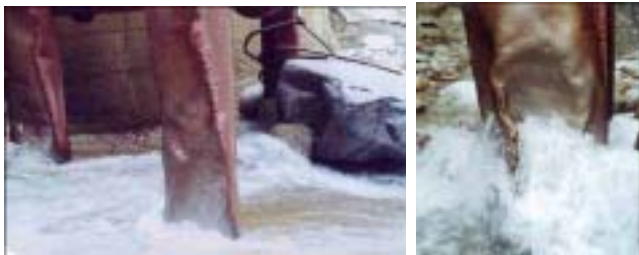
写真3は、底版近傍の鋼管柱が礫衝突により鋼管のへこみ(60mm以上)が発生した例である。この鋼管は板厚比  $D/t=80$  で余裕しろ 1.5mm を設けて板厚 12.7mm として設計されていた。つまり、底版近傍で砂礫に曝される箇所の場合、一般に摩耗の影響は小さいが、礫衝突に対しては摩耗しろ 1.5mm では十分ではないと考える。すなわち、底版近傍で砂礫が通過する箇所に位置する鋼管部材は最上流部材と同程度の余裕しろ 3.5mm を設けた方がよいと考える。ただし、板厚を増やす以外の対策を施した場合には、従来どおり余裕しろ 1.5mm としてよいであろう。

写真3 底版近傍の鋼管柱のへこみの例(阿木川)

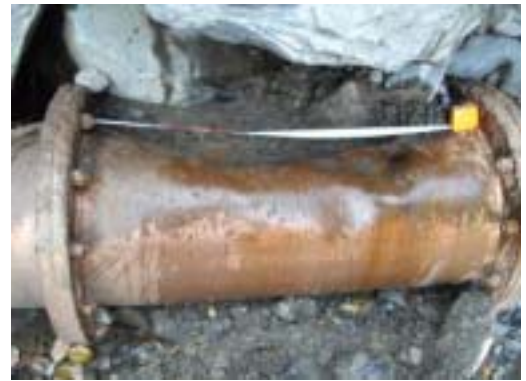
写真4は満砂して天端からの礫落下により部材が大きく破損した例である(擦痕 3.5mm)。したがって、最上流以外の部材であっても、土石流の越流などにより礫が直撃する可能性がある場合には、必要に応じて礫衝突によるへこみ対策を 1.5mm から増厚することが考えられる。しかしながら、このように大きく損傷した部材については補修や取り替えを検討することにより、余裕しろによる板厚の増加に期待してむやみに板厚を厚くするよりも経済的な場合もある。また構造体として安定性を確保できるよう部材の強度や位置を工夫し、リダンダンシーの高い構造として対応することも考えられる。よって、その他の部材については、礫の衝突

頻度や部材の位置などを考慮し、摩耗しろを 0.0~3.5mm と幅を持たせることで合理的な設計が成されるもの考える。

写真4 礫落下による部材の損傷例(大津谷)

フランジプレート等の継手材については、従来、衝撃や摩耗による減厚のおそれがほとんど無いと想定され、余裕しろは 0mm で錆しろのみを考慮して片面 1.5mm としていた。しかし、写真4では下流部材のフランジ部についても落下礫により擦痕が生じている(擦痕深さ 5mm)。このため、継ぎ手部においても何らかの余裕しろが必要(1mm ぐらい)と考える。ただし、リブ無しフランジ継ぎ手は、リブ有りフランジ継ぎ手と同等の耐力と剛性を得るために、フランジプレートを厚くしている。したがって、礫が衝突してもフランジプレート自体が大きく変形した事例はなく、ボルトが破損した場合でも再度ボルトを締め付けることで対応が可能である。よって、今回の調査からフランジプレートやリブプレートなど継ぎ手部の部位に使用する鋼材は、錆による板厚低減が小さいことから腐食しろはそのままに、余裕しろとして現行の 0.0mm から 1.0mm に増加させるべきと判断する。
