八幡谷溪流で土石流を捕捉した鋼製砂防堰堤の除石について

砂防鋼構造物研究会 ○山口聖勝、國領ひろし
 京都大学大学院 水山高久

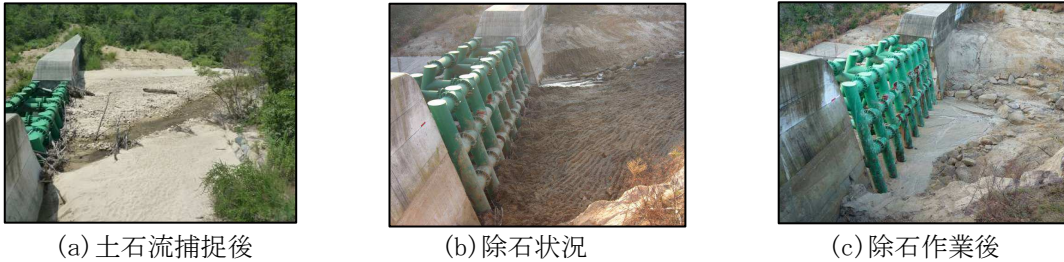
写真-1 鋼製透過型砂防堰堤(B型)の除石状況

写真 - 1 (a)に示すように、B 型の土石流捕捉後は上流側がほぼ満杯になっていたが、除石・除木後は写真-1(b),(c)のようになっており、除石作業を請け負った施工業者からの聞き取りによると、上流側の I 型と同様に、堆砂域には巨礫はなく、流木と土砂だけであったとのことである。すなわち、土石流の捕捉形態は、④流木＋土砂であったと言える。

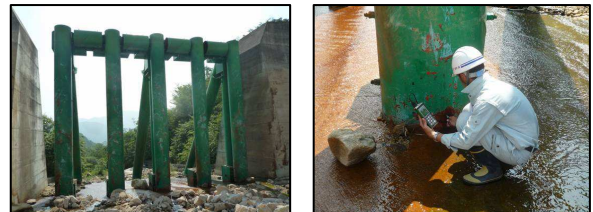
I 型の土石流捕捉後の損傷は、表 - 2 のようにほとんど損傷が見受けられなかった。これは、捕捉形態の④流木＋土砂の形態によるもので、巨礫による衝突がなかったためである。

写真-2 I 型損傷調査状況

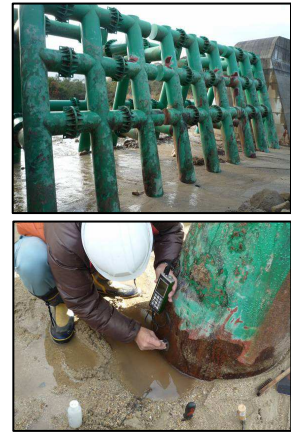
一方、今回調査の B 型の場合も捕捉形態が④流木＋土砂の形態であったため、表 - 3 のような損傷結果となった。すなわち、土石流捕捉後、流水等があった箇所は塗装の剥離等が多少確認されたが、板厚測定結果から板厚の減少はなく、母材は健全であると判断された。なお、フランジの開き、ボルトの破断、鋼管

のへこみもなく、これらの施設は健全な状態であると判断された。

写真-3 B型損傷調査状況
