火山性ガスによる鋼製砂防構造物の腐食状況調査

財団法人砂防・地すべり技術センター ○吉田圭佐 嶋丈示 川村崇成
 砂防鋼構造物研究会 山口聖勝 井上隆太 國領ひろし

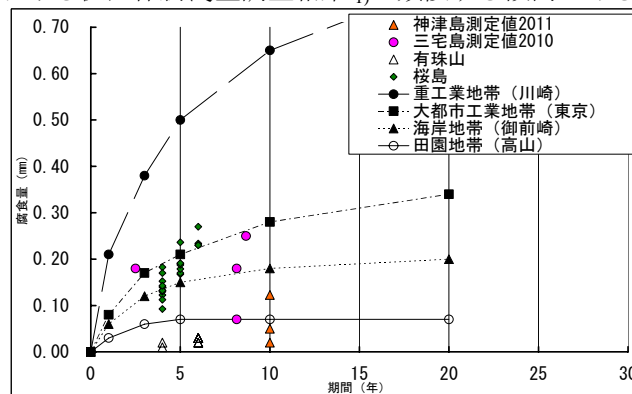
図5.1 腐食量の経年変化

火山性ガスの影響による腐食量を年間腐食量（最大0.25mm/年、それ以外0.02~0.07mm/年）で比較すると、火山性ガスの影響がない神津島では最大0.01mm/年から、
 $最大0.25 (0.02\sim0.07) / 0.01 = 最大25倍 (2\sim7倍)$ となる。

また、既往の腐食量データとの経年変化における比較では、三宅島の腐食量は厚木沢1号を除いた最大値の傾向として“大都市工業地帯”程度の腐食量に相当している。神津島の腐食量は“田園地帯~海岸地帯”の腐食量に相当し、調査結果と一般値が合致している。これを他

の火山地域と比較すると、三宅島での結果は、桜島における供試体腐食量調査結果¹⁾と類似する傾向にある。
