阿蘇周辺の鋼製透過型砂防堰堤の土石流捕捉状況調査

砂防鋼構造物研究会
(財) 砂防地すべり技術センター

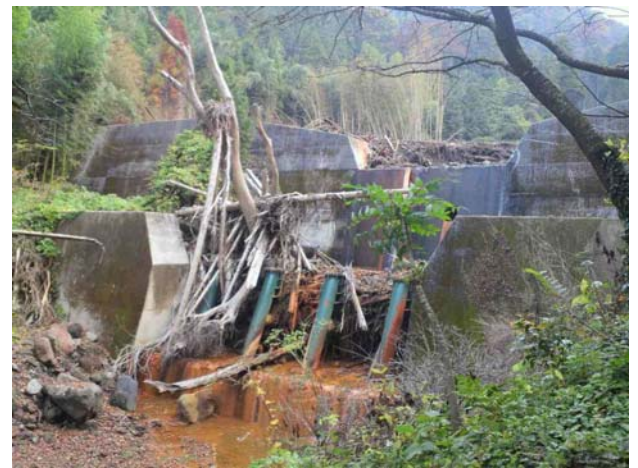
塩井川2堰堤の副堤に鋼製高3mの鋼製透過型堰堤が設置されていた。本堤は満砂しており、3mを越える巨礫が散見された。写真1に示すとおり、副堤も大量の流木と土砂で満砂していたが、発生した土砂の量が多く鋼製堰堤の天端および左岸側の管理用道路から、下流への土砂流出が発生した。その結果、残念ながら下流では土砂による被害が発生したが、施設として被害軽減効果を発揮したものと考える。

写真1 土砂・流木の捕捉状況 (塩井川2堰堤)

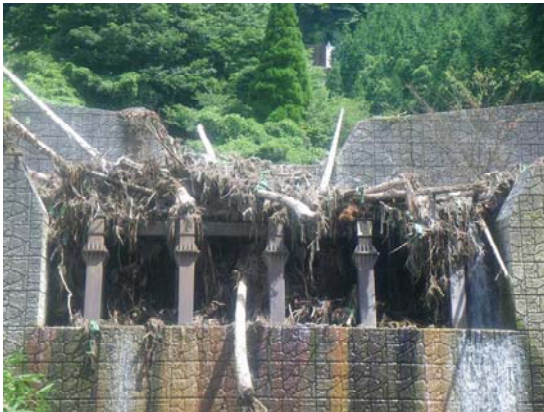
平保の木川、古閑の滝、端塚川の3基の鋼製透過型堰堤の調査を実施した。平保の木川は副堤に設置された鋼製高3mの鋼製透過型堰堤で、写真2に示すように本堤越流した流木を捕捉していた。下流側への土砂・流木の流出は認められず、本堤とともに大きな効

果を發揮したものと思われる。

写真2 土砂・流木の捕捉状況 (平保の木川堰堤)

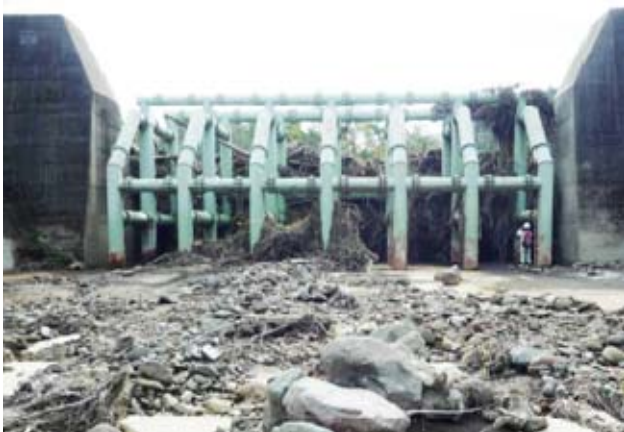
古恵川には下流側から、古恵川第9、古恵川第2 (いずれも鋼製高8m)、古恵川第11 (鋼製高4.5m) と3基の中・大型の鋼製透過型堰堤が整備されている。3基の堰堤ともほぼ満砂状態で、流木および灌木により開口部が閉塞され、それに伴い細砂を主体とする土砂が天端近くまで、捕捉されていた (写真3参照)。1990年の災害では、下流の国道57号付近まで流木を伴う土砂の氾濫による被害が発生したが、今回は下流部での氾濫等は発生していない。

開口部の状況

写真3 土砂・流木の捕捉状況 (古恵川第9堰堤)

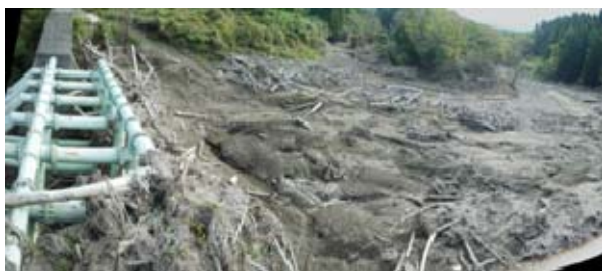
上流側の状況

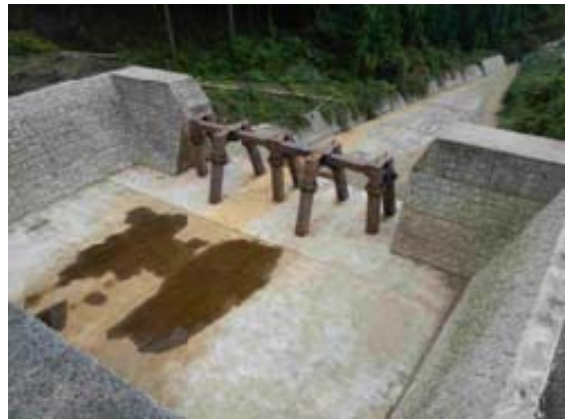
塩井川2、平保の木川、古閑の滝、端塚川の4堰堤については除石が実施されたため、2013年2月に再度、堰堤鋼製部の健全性の調査を実施した。調査項目は、①鋼製部の全体・局所変形、②ボルトの緩み、③腐食・磨耗の3項目である。調査の結果、全ての堰堤が健全な状態にあることが確認された。今回は各堰堤ともに流木がまず開口部を閉塞しており、それらがクッション材の役目を果たしたものと推察される。そのため鋼製部には変形や凹みも認められず、塗装がほとんど残存した状態で、磨耗等も認められなかった (写真4参照)。なお、塩井川2に関しては、天端部のボルトが越流により数本破損していた。これは、施工時のコンクリート打設用の蓋を閉めるためのもので構造材ではなく、堰堤の強度には影響を及ぼさないものであった。

除石・除木の状況

写真4 健全性調査の状況 (平保の木川堰堤)

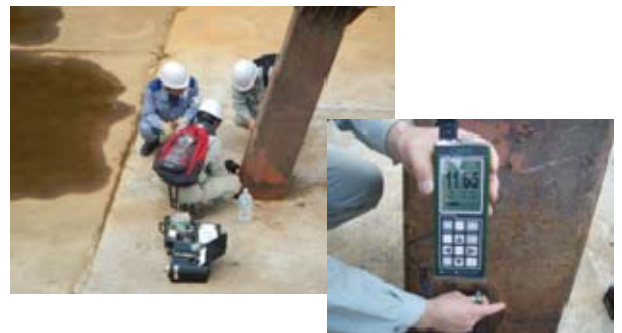
板厚測定状況
