腐食環境下における鋼製透過型砂防堰堤の状況と対策に関する検討

(一財) 砂防・地すべり技術センター ○武田一平, 嶋丈示
 砂防鋼構造物研究会 國領ひろし, 守山浩史, 山口聖勝, 渡部昭子
 京都大学大学院 水山高久

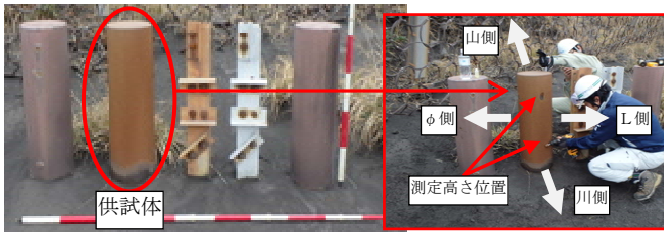
写真 2-1 桜島設置状況(2013/4/23)

既往データと比較すると、設置から6年間は大都市工業地帯程度であったが、設置から8年以上を経過して調査した結果、腐食速度が増加し重工業地帯を越える値を示した。暴露供試体は流水による摩耗の影響が考えられないことから、火山性ガスの影響及び火山灰などが水分を含んだ状態（酸性状態）で鋼材に付着するなどの現象が繰り返され腐食に至ったと推測する。

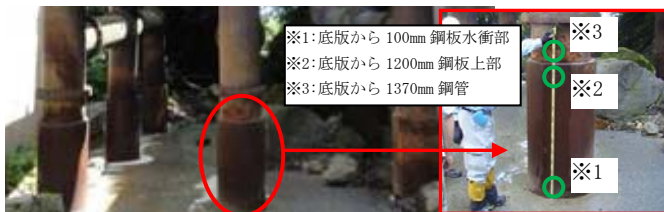
写真 2-2 白浜川 3 号砂防ダム(2014/6/30)

桜島供試体の測定位置は、1.1m の供試体高さに対して基礎から 0.3m、0.8m 及び山川 φL の 4 方向。白浜川は写真 2-2 に示すように、最上流部材の上流面 3 箇所（底版より ※1:100mm, ※2:1200mm, ※3:1370mm）を測定した。

鋼板水衝部は、既往のpH腐食予測値を1.35倍超えていることが確認できる。柱の状況を目視確認したところ、柱上流面は底版から1.5m程度までは塗装が剥げ落ち、発錆が確認されたが、下流面では底版近傍を除き塗装が残存している状態であった。これは、補強対策後に土砂流出があり、塗装面が摩耗され、酸性流水が付着して腐食に至ったと考えられる。上部と下部での腐食量の違いは、酸性流水に晒される頻度が底版近傍と比べ少ないことが要因でと考えられる。

白浜川はH21年便覧以前の設計であり、腐食しろのみで19年、余裕しろも含めると60年以上の耐用年数が見込める。さらに鋼板根巻きにより補強対策されており、それ以上の耐用年数が見込め、現状で問題無いと考えられる。また、両地区において、摩耗が見られない箇所では、塗装が十分に残っており錆の発生は見られなかった。よって腐食環境下においても塗装処理をする事による防食対策は十分に効果を発揮していると判断される。

しかし、底版近傍では土砂流出等による摩耗で塗装が剥がれて腐食していることから、摩耗対策も重要であり、対応する事で更なる耐用年数の向上が考えられる。摩耗は、鋼製以外においても対応すべき課題であり、その対策としては底版近傍など摩耗の影響が考えられる箇所の根巻きが第一に考えられ、その材料として鋼板・コンクリート・ラバーシール・間伐材等が考えられる。なお、コンクリート等も鋼材と同様に酸性河川内では早期の劣化に留意する必要がある⁴⁾。

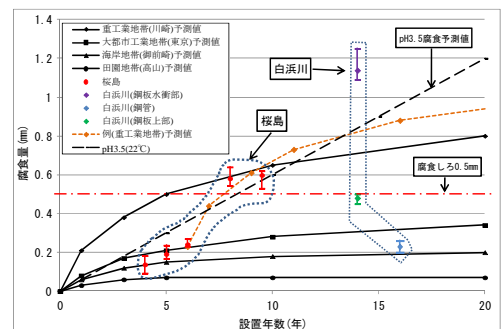
図 4-1 腐食量の経年変化と既往の腐食予測データ
 腐食予測値は、大気中：「陸上鉄骨構造物研究会」の腐食推定式、pH の影響による腐食：「日本学術振興会編、金属防蝕技術便覧、昭和 47 年 4 月」を引用した。

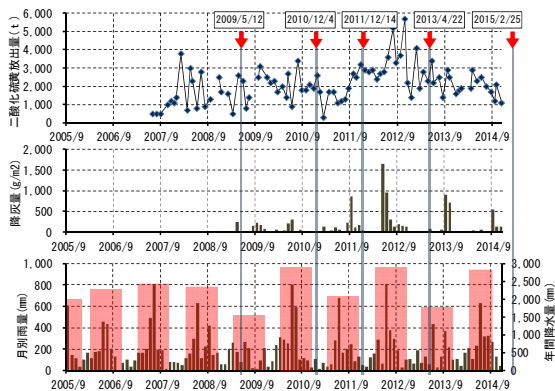
図5-1 二酸化硫黄放出量※1, 降灰量※1及び雨量※2

図5-1に月別の二酸化硫黄放出量、降灰量及び雨量を示す。図5-1より2011/12/14から2013/4/22までに、二酸化硫黄放出量及び降灰量が多いことがわかる。8年目から9.5年目を確認したところ、年間腐食量の増加は落着いた。ここで、8年目と9.5年目の腐食量をみると、同等または8年目の方が大きな値を示した。これは、錆を除去する際の削りすぎなど人的要因が考えられる。
