災害後に設置された鋼製透過型砂防堰堤に関する調査と今後の対応

砂防鋼構造物研究会 ○川村崇成 石川信隆 飯塚幸司 國領ひろし
 (一財) 砂防・地すべり技術センター 嶋 丈示
 政策研究大学院大学 水山高久

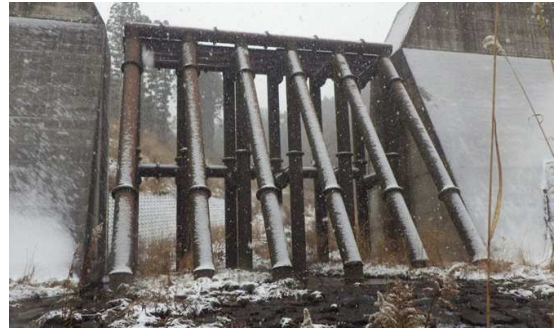
写真-1.2 新湯川砂防堰堤（平成28年調査時）

写真-1.1 および写真-1.2 に、新湯川砂防堰堤の竣工直後と今回調査時の状況を比較した写真を示す。今回の調査結果では堰堤の上流に堆積物は確認されなかった。また、堰堤上下流において土砂が大量に流下した痕跡は見られなかった。堰堤本体については、底版近傍の鋼管にて塗装の剥がれが確認されなかったことや、摩耗や凹み等の変状が確認されなかったことから、竣工後に大きな出水は発生していないと推定される。また、本堰堤は竣工後7年程度経過しているが、土砂の堆積物が確認されなかった。この結果から、平時の土砂を下流に流し、施設効果量を維持するという鋼製透過型砂防堰堤の特長が十分発揮されているといえる。

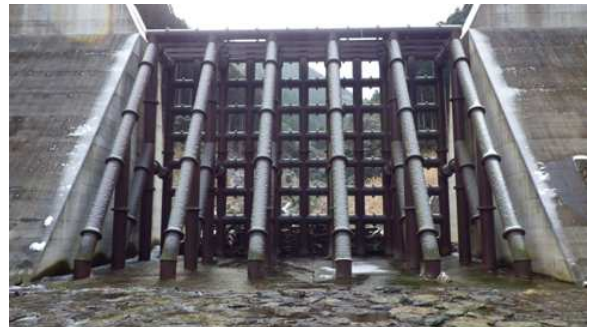
写真-2.2 幕川砂防堰堤（平成28年調査時）

写真-2.1 および写真-2.2 には幕川砂防堰堤の設置状況を比較した写真を示す。本堰堤では堰堤の上流側において、土砂および流木が2.0m程度の高さまで堆積していた。これは、今回の調査を実施した堰堤の中で最も大きな堆積高であった。堆積状況から、出水時に先行して流下した流木が堆積のきっかけとなり、その後流下した小礫を含む土砂が堆積したものと考えられる。また底版近傍の鋼管における塗装の摩耗状況等からは、過去の出水時の水深は最大で0.8m～1.0m程度であったと推定される。この結果から、出水による水位上昇によって流下する流木は鋼製透過型砂防堰堤で捕捉して下流へ流出させない、という効果が発揮されている。また堆積高は鋼製部有効高の9%程度であり、施設効果量への影響はごく僅かである²⁾。
