## 熊本地震を起因とする阿蘇地域における鋼製透過型砂防堰堤の土石流捕捉事例について

砂防鋼構造物研究会 ○築城彰良，國領ひろし，飯塚幸司，石川信隆  
 (一財) 砂防・地すべり技術センター 嶋丈示， 山内秀基  
 政策研究大学院大学 水山高久

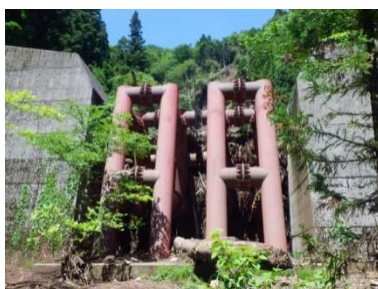
写真 1 東下田川 2 (下流より見る)

各堰堤にて、流木が捕捉面を覆っている状況が確認された。直径 30cm から 40cm 程度の流木はもとより、根あるいは枝類の小さな流木もよく捕捉されていた。透過型の特徴であり、土石流の先頭を流下すると考えられる流木を良く捕えている。また新所 2 においては、最下段（底版）付近において礫が捕捉されている状況が確認できおり、礫径は目測にておおよそ 1.0m であった。流木とともに大きい礫が土石流の先頭を形成していることが分かる。なお、下流にて礫及び流木の目立った流下は認められず、いずれの堰堤においても土石流をよく捕捉していた。

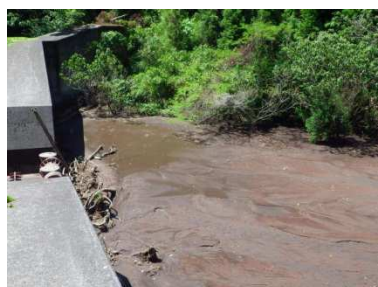
写真 5 東下田川 2 (堆砂状況)

東下田川 2、仮川、仮川 2 号においては満砂状態であり、細かい粒径（泥状）が堆砂面を形成していた。先頭の礫および流木によって捕捉面が閉塞されており、後続の比較的濃度の薄い土砂も捕捉できたものと考えられる。

榎本らは、土石流の捕捉パターンを 4 つに分類しているが<sup>2)</sup>、それらの捕捉パターンを当てはめると、東下田川 2、仮川、仮川 2 号はパターン 2（流木＋土砂）、新所 2 はパターン 1（流木＋礫＋土砂）であった。

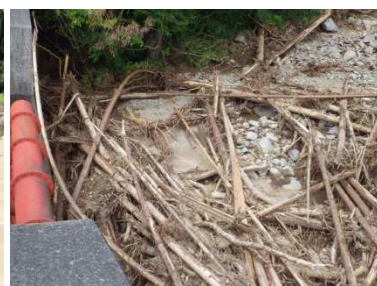
写真 8 新所 2 (堆砂状況)

新所 2 においては鋼製高に対して 8 割ほどの高さまで堆砂しており、1.0m 程度の礫が堆砂面において確認できた。一波の土石流のみにて、細粒分を多く含む後続流がなかったものと推測される。
