格子形鋼製砂防えん堤

4. 鋼製砂防構造物の効果事例

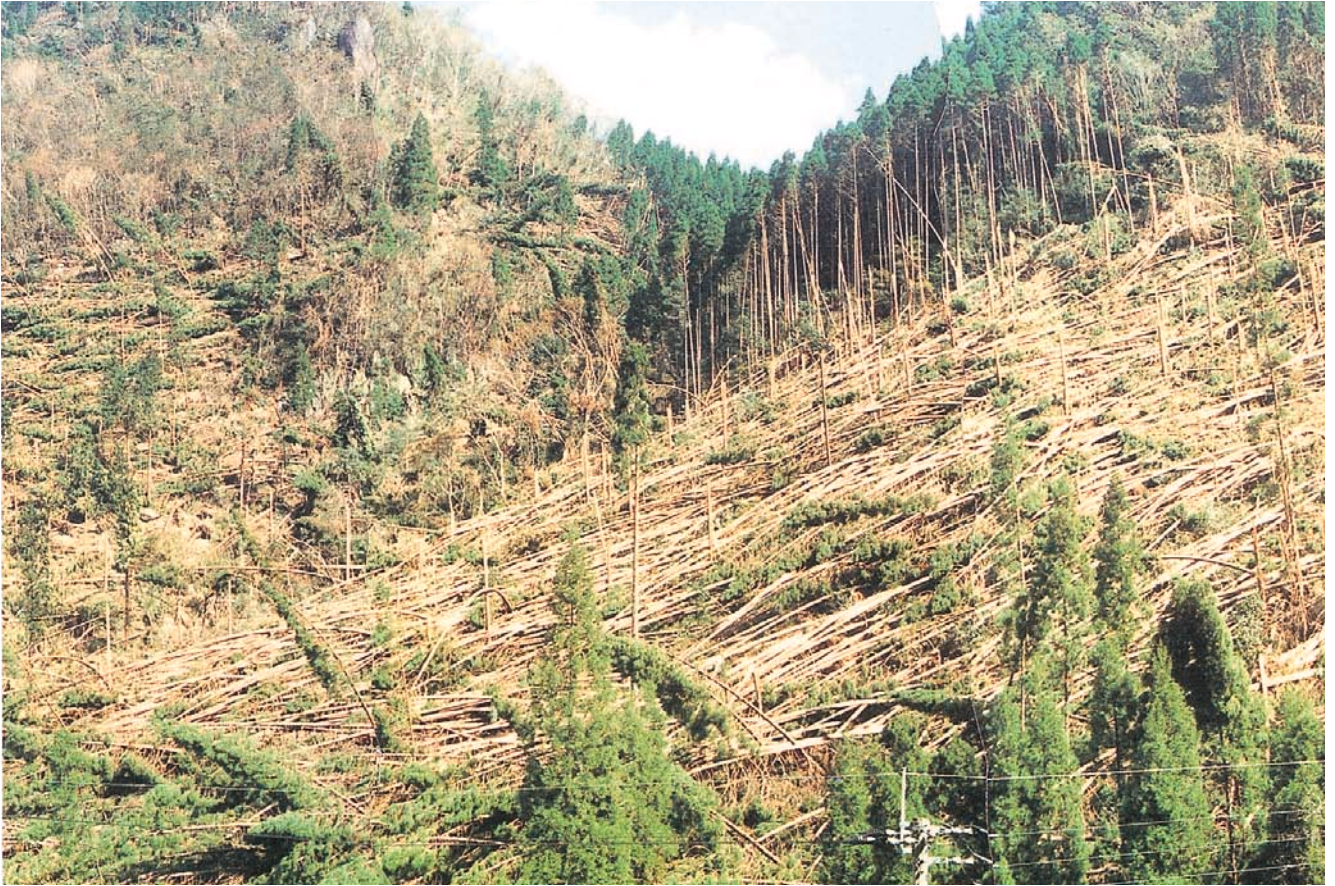
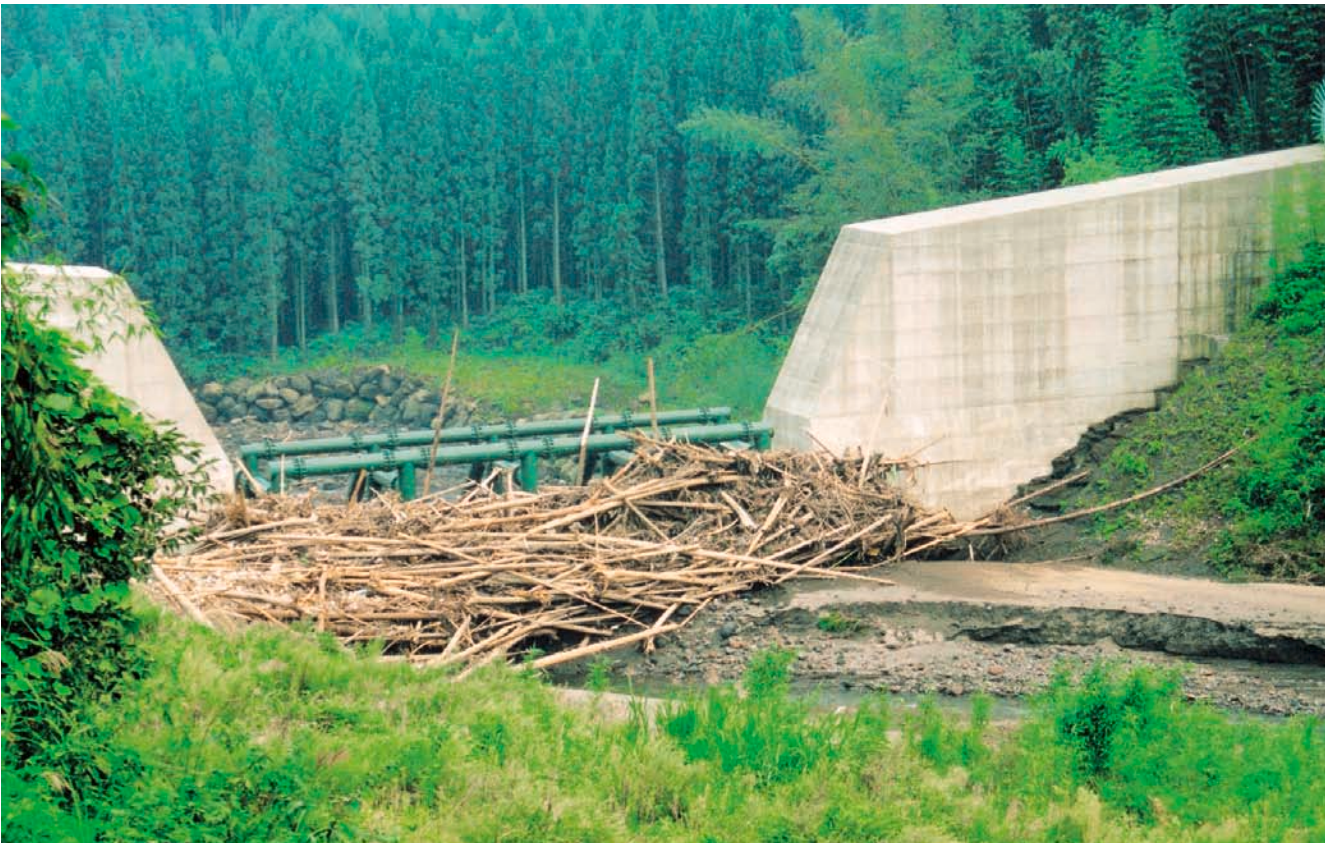
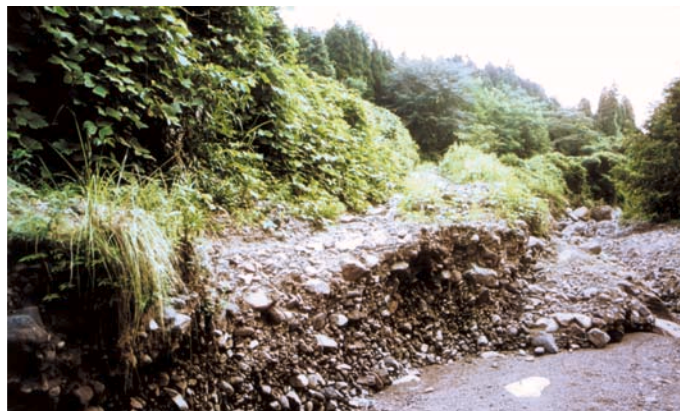
平成3年9月の豪雨により発生した風倒木を捕捉
滝水川砂防えん堤 鋼製部高11m、全幅99m、鋼製部幅17.6m、水通し幅21m(139.9トン) 平成3年[大分県]

土石流掃流区域に設置した格子形砂防えん堤で、集中豪雨により流下した土石流を捕捉。支川から流下した倒木を捕捉した状況。

河床は土石流により洗掘が著しく中小礫が搬送流下した。

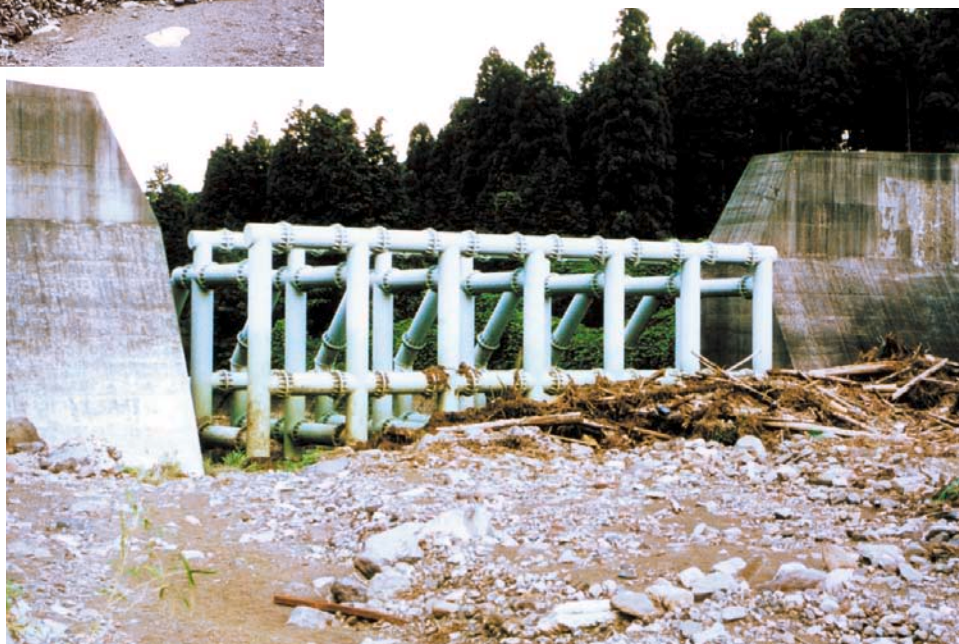
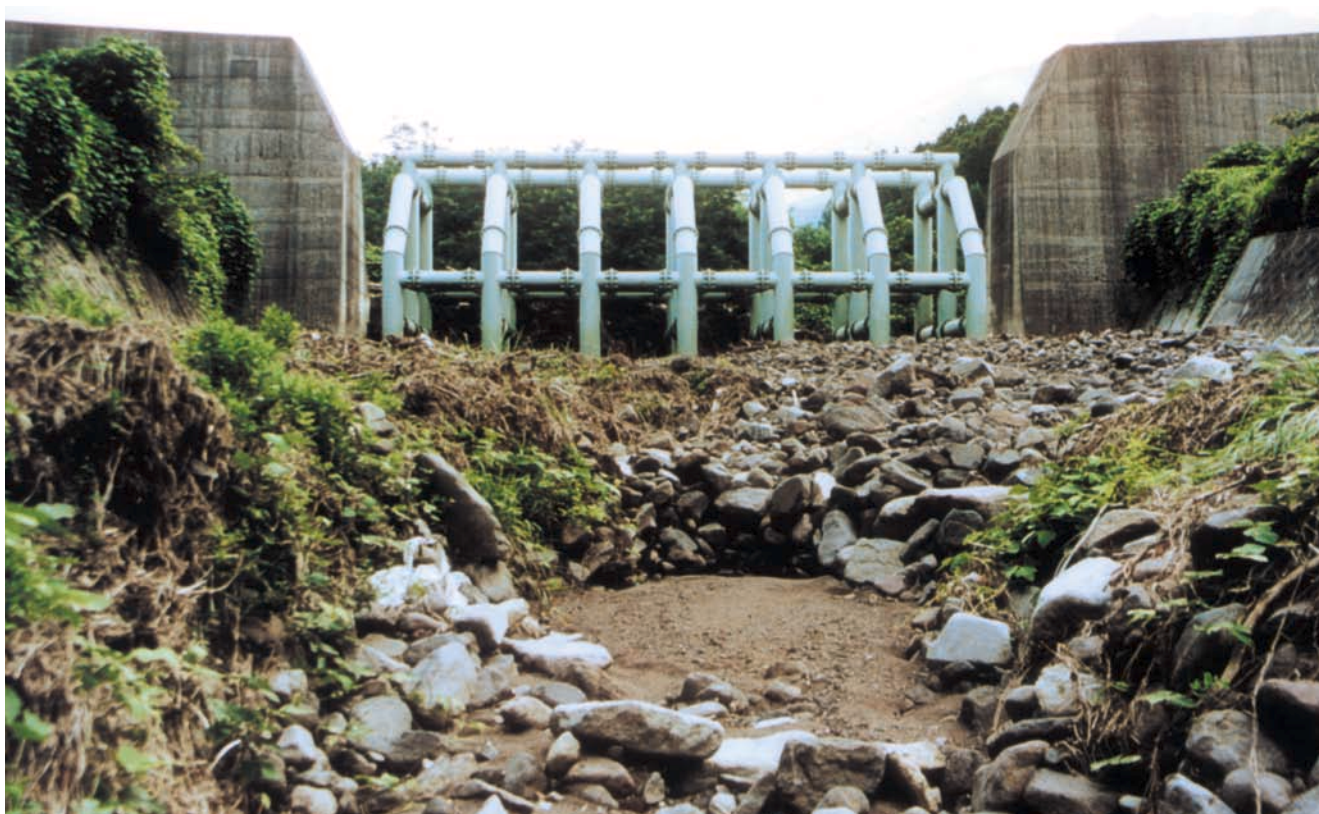
流木を捕捉した古恵川第9号砂防えん堤 平成3年〔熊本県〕
鋼製部高8m、全幅155m、鋼製部幅17.4m、水通し幅21m(105トン)

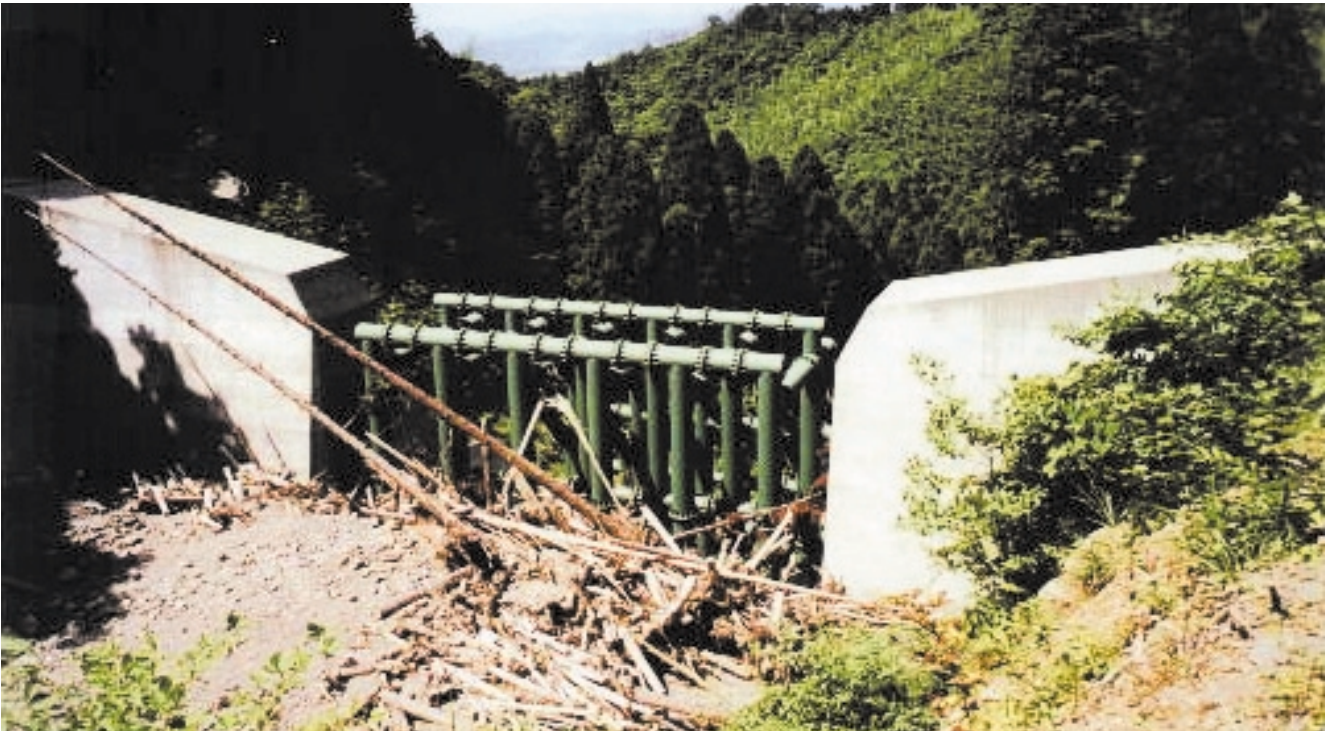
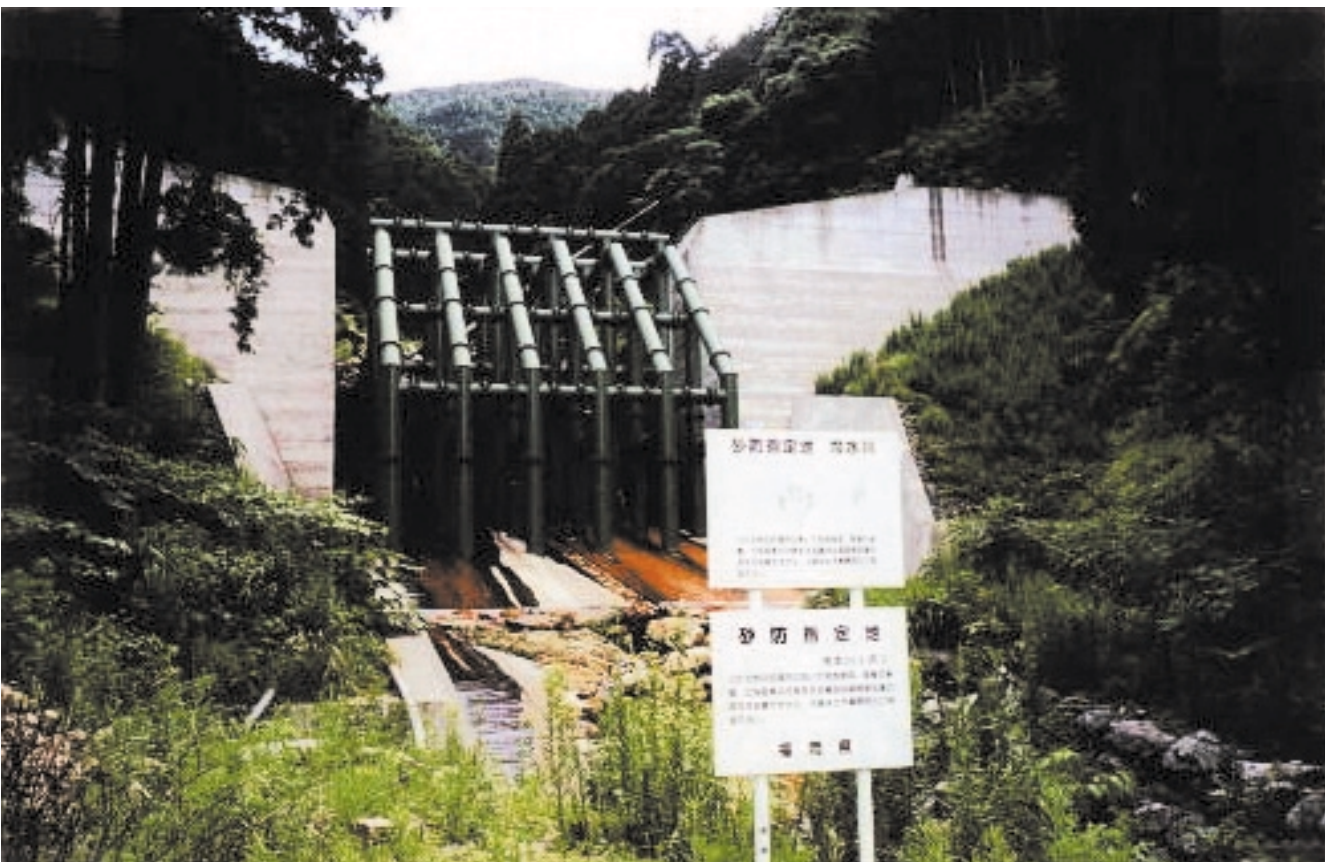
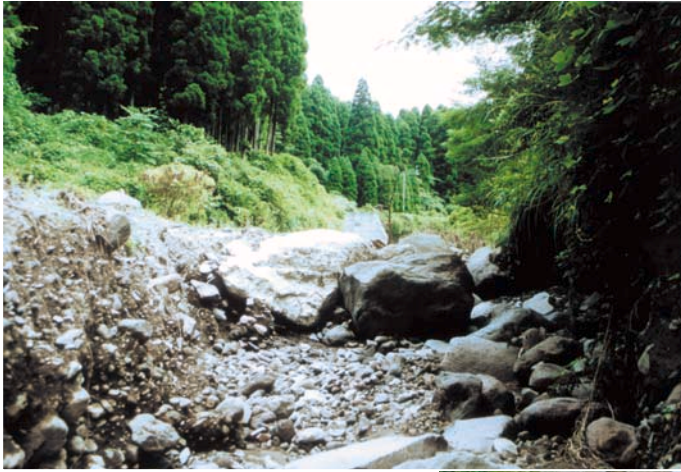
冷水川砂防えん堤 鋼製部高11.5m、全幅63m、鋼製部幅11.5m、水通し幅15m(139.8トン) 平成4年[福岡県]

支川から流下した流木を捕捉し、えん堤まぎわで巨礫がおしとどめられた。えん堤の鋼管支柱には約3mの高さで流下した土石流の跡が見られた。

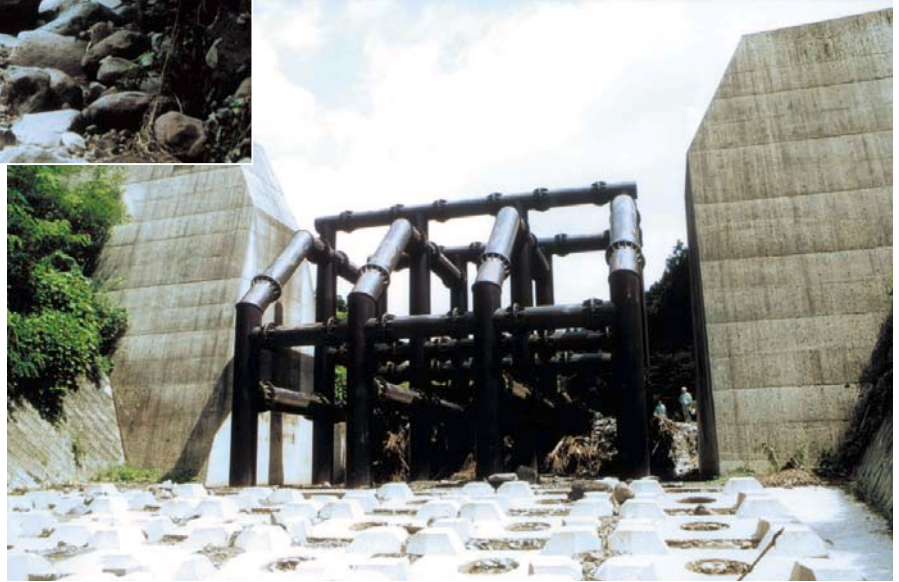
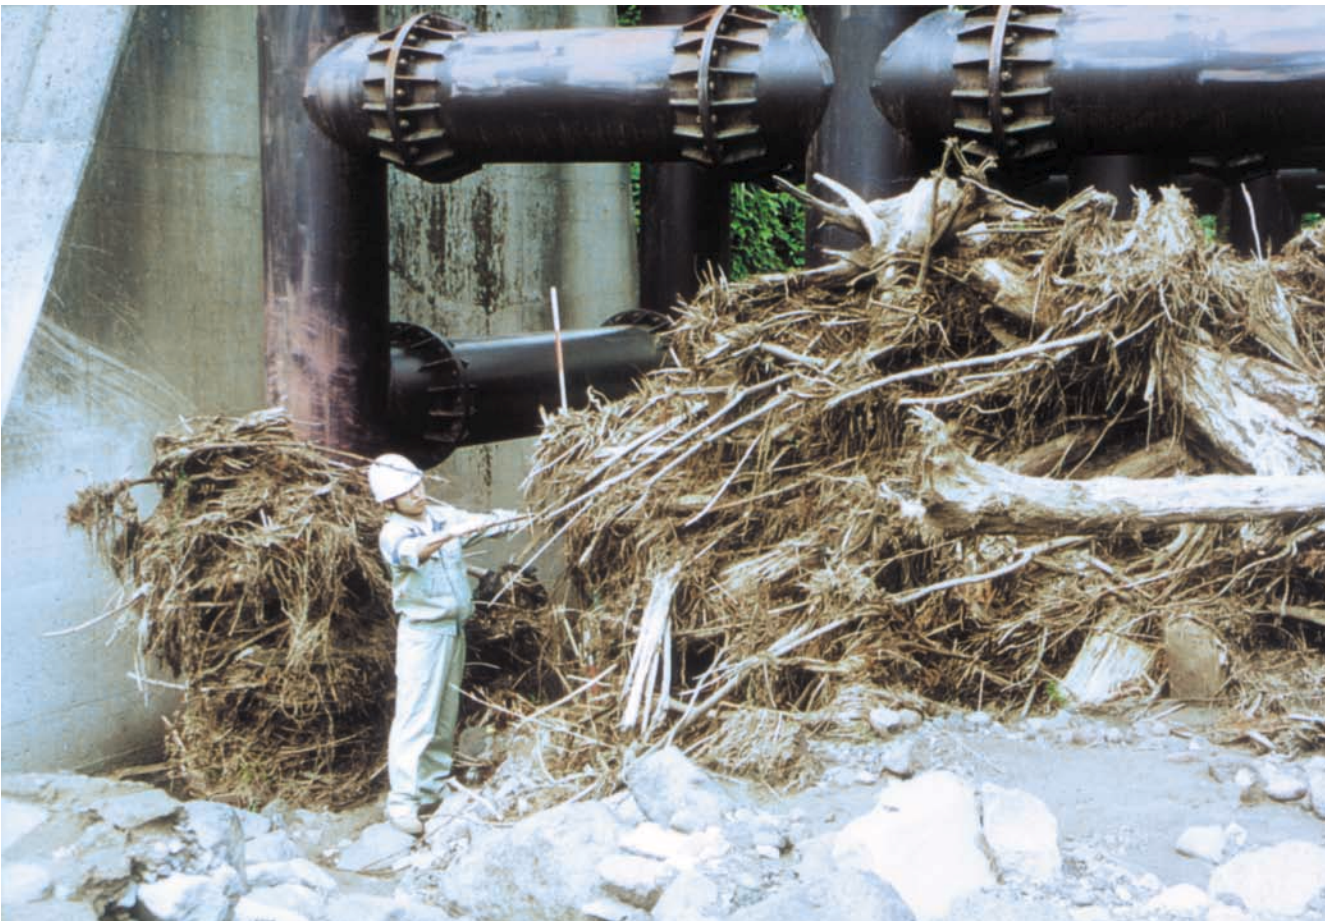
流木を捕捉した古恵川2号砂防えん堤
鋼製部高8m、全幅190m、鋼製部幅87m、水通し幅12m(58.1トン) 平成5年[熊本県]

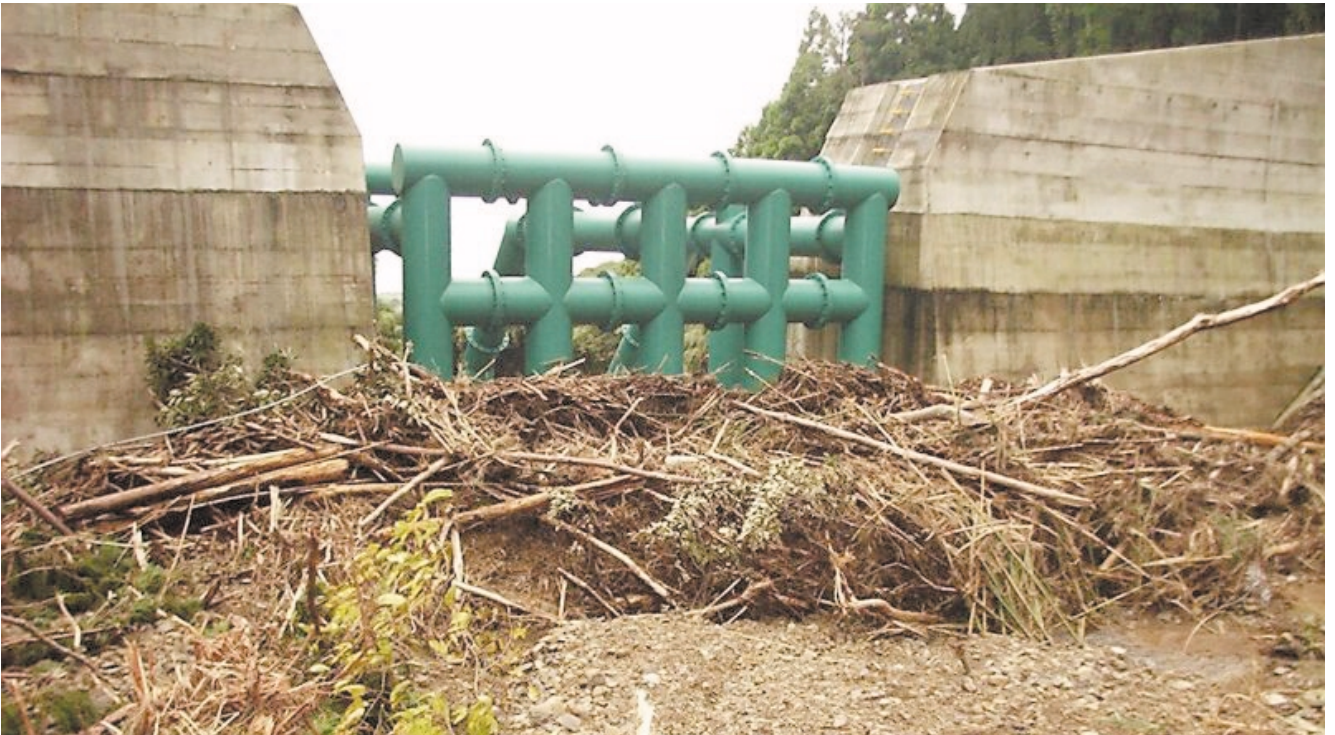
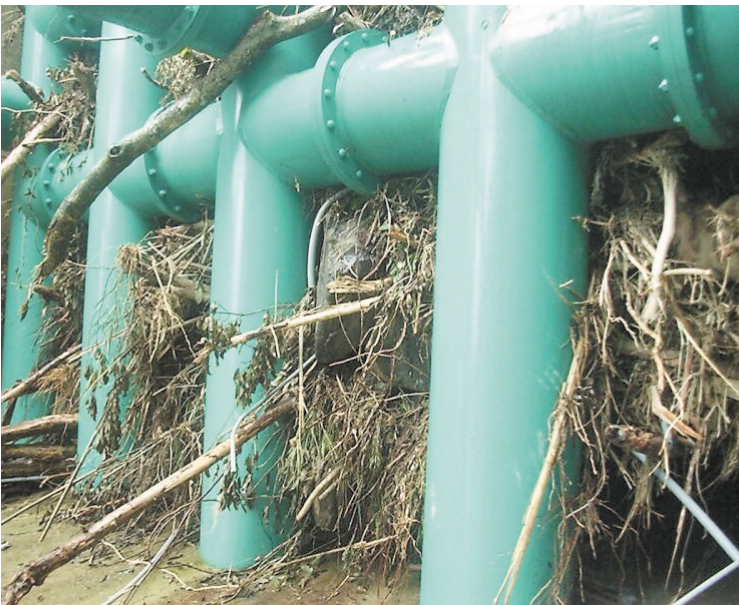
軍場川砂防えん堤
鋼製部高9m、全幅49m、鋼製部幅6.4m、水通し幅8m(81.2トン) 平成11年[鹿児島県]
平成13年の台風による流木を捕捉

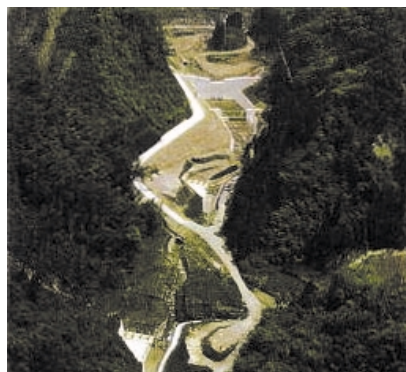
平成3年9月に発生した台風19号により大量の風倒木が発生、緊急対策として鋼製スリットを設置した。施工中に流木が大量流下したがスリットにより捕捉した。

対策完了後の全景

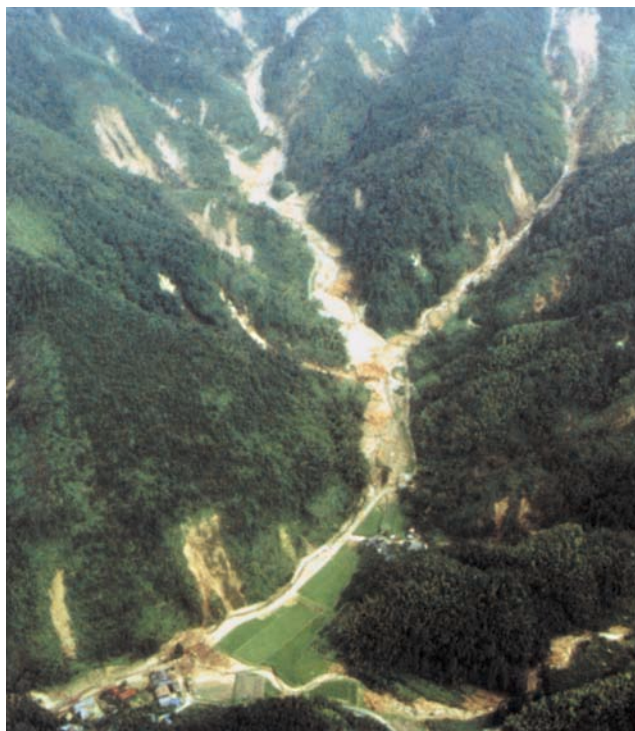
対策前の状況

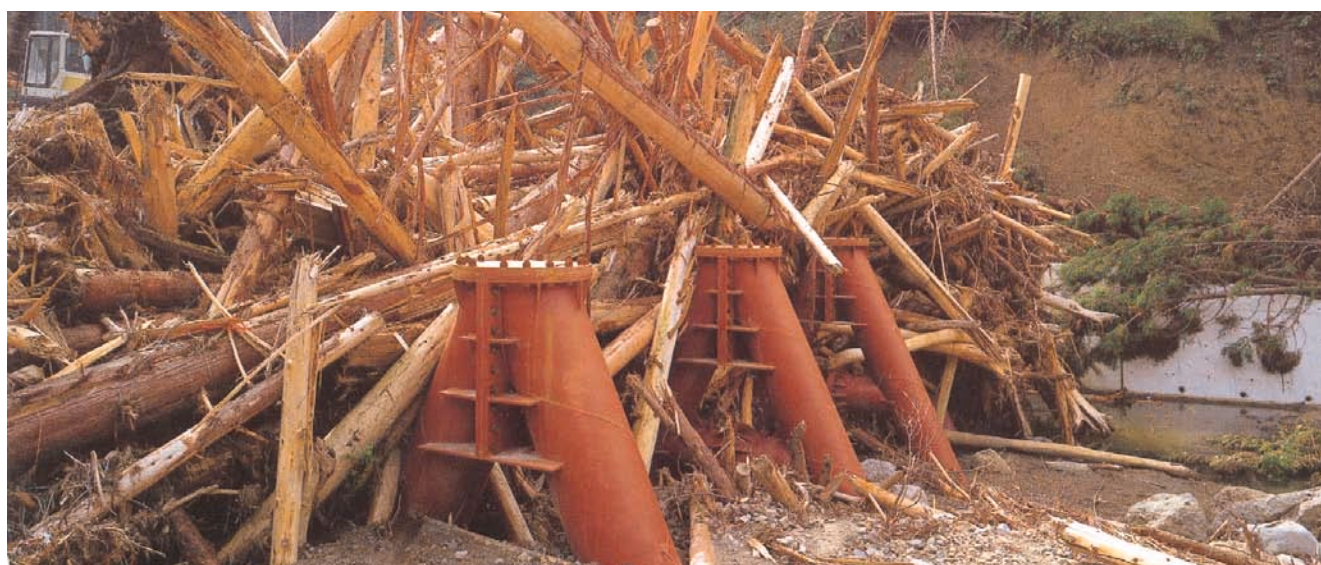
屋形川(上流側えん堤) 対策後のスリットえん堤により捕捉された流木 鋼製部高3m・4m 平成5年[大分県]

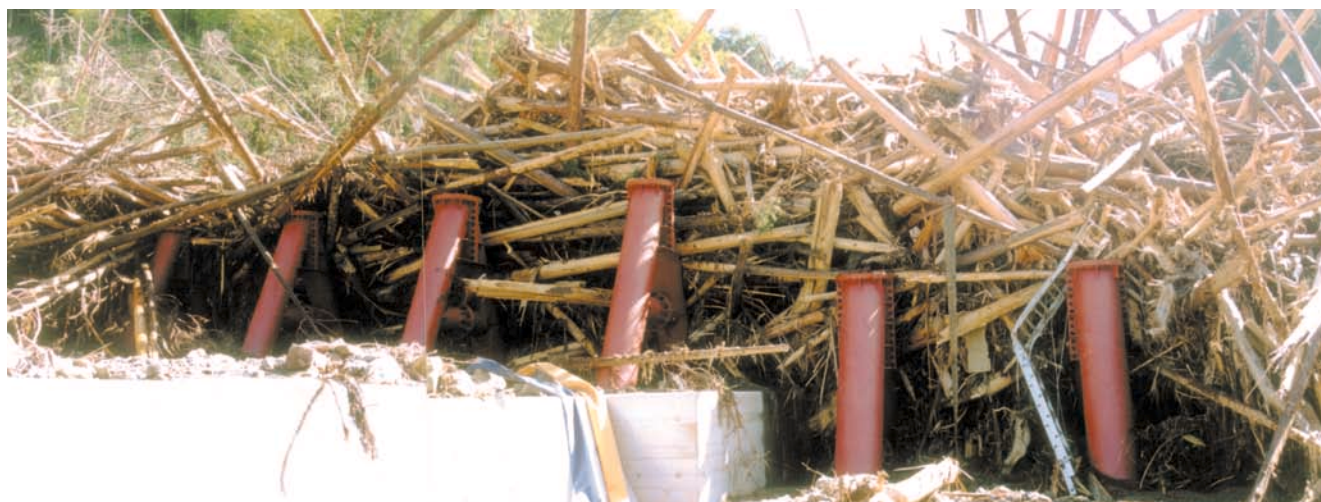
屋形川(下流側えん堤) 捕捉した流木を下流側から見た状況 鋼製部高3m・4m 平成5年[大分県]
