**鋼製スリットえん堤A型**

4. 鋼製砂防構造物の効果事例

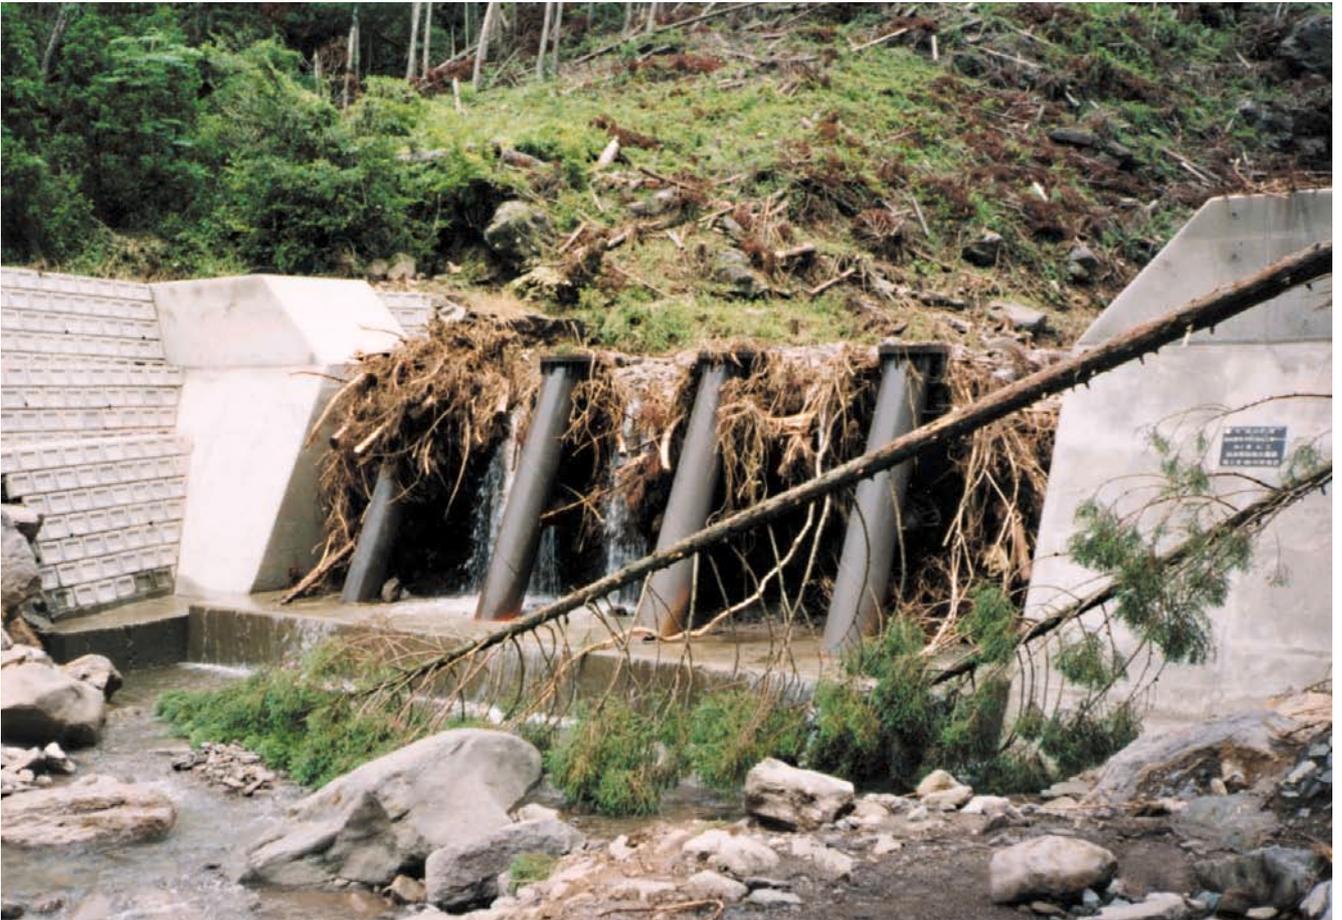
宇土谷 鋼製部高3m 平成4年[ 熊本県 ]

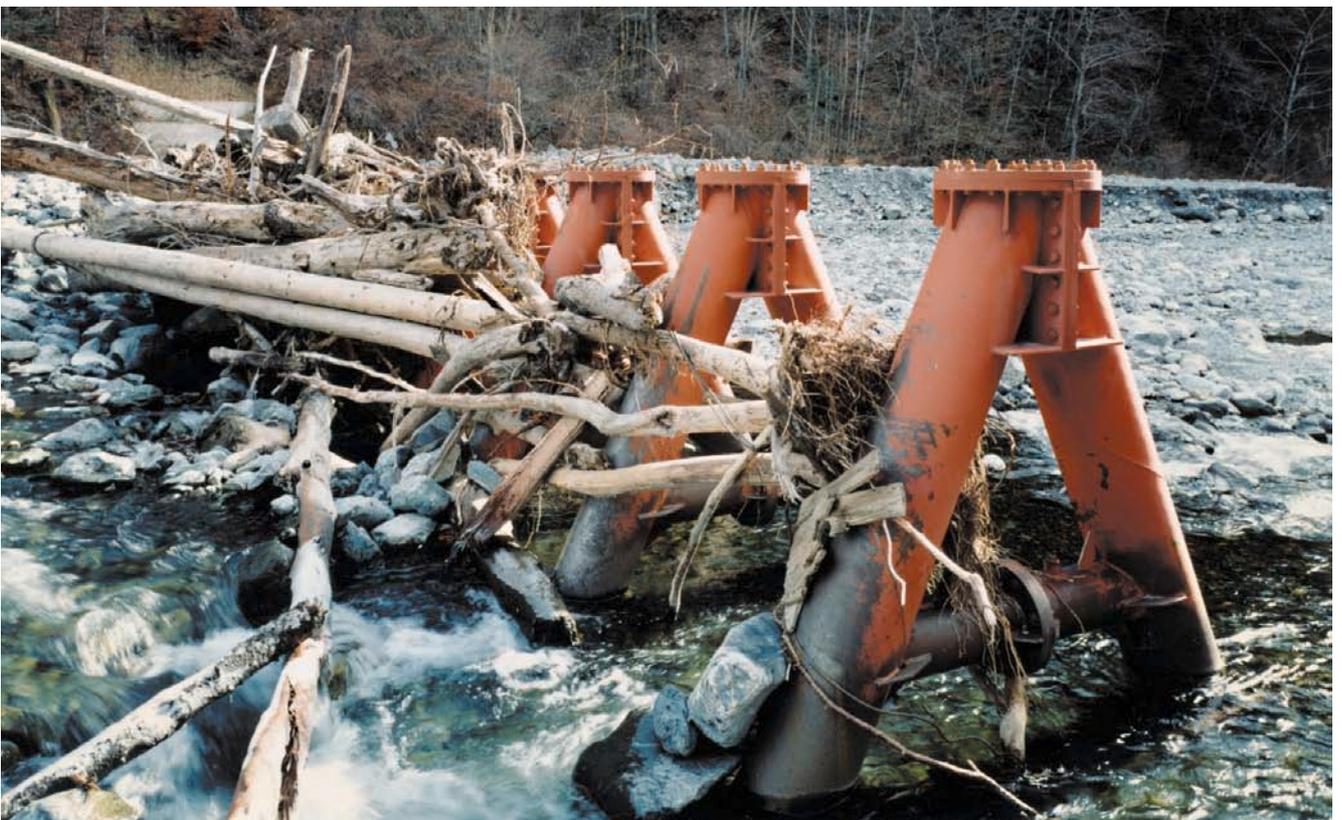
三峯川 伊那谷の長大、太径の流木捕捉 鋼製部高3m[ 長野県 ]

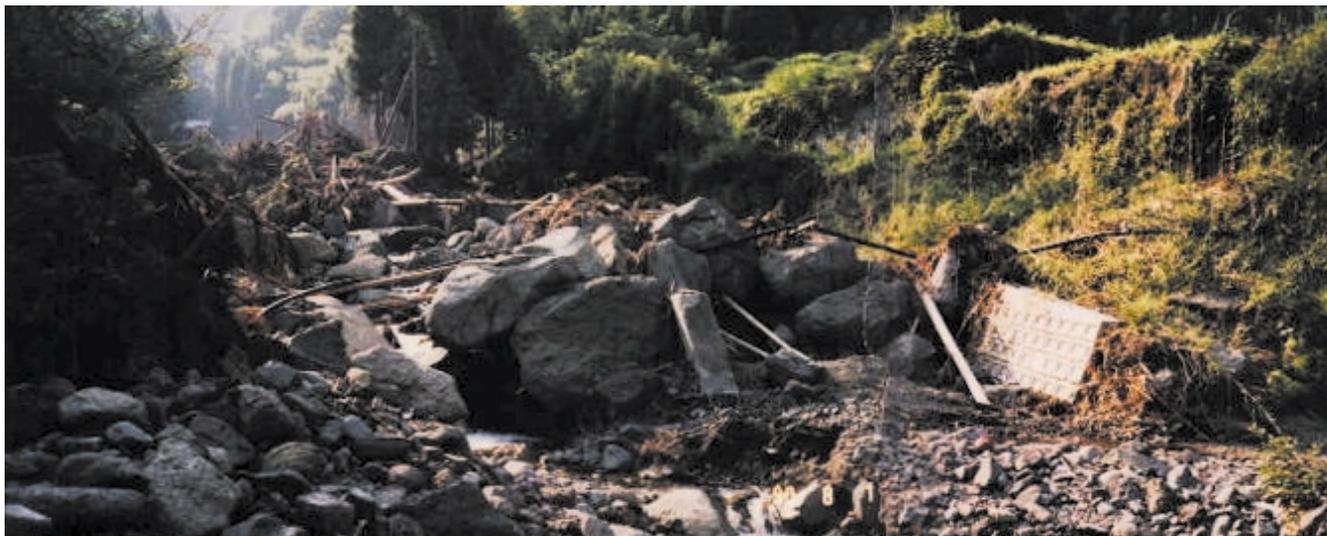
被災直後の状況 平成5年 [ 熊本県 ]

集中豪雨により河川溪流が荒廃したため、スリットえん堤を緊急施工し完成直後に大量の流木を捕捉した。

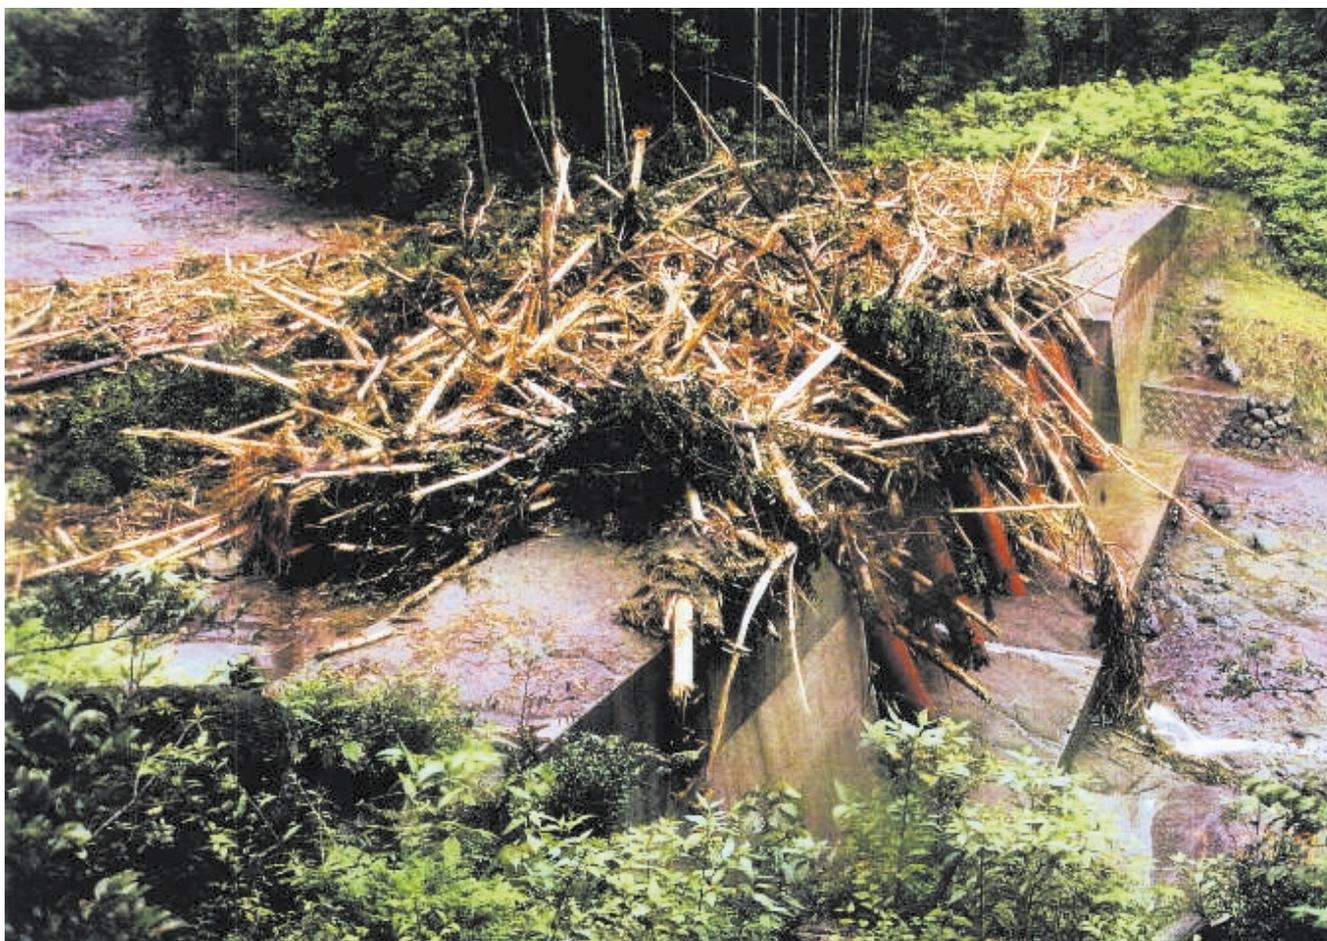
対策後流木を捕捉した。設置場所は上写真の位置近く 鋼製部高3m 平成5年 [ 熊本県 ]
