鋼製透過型砂防えん堤の土石流捕捉状況に関する一考察

砂防鋼構造物研究会 筒井智照 石川信隆
(財)砂防・地すべり技術センター 嶋丈示

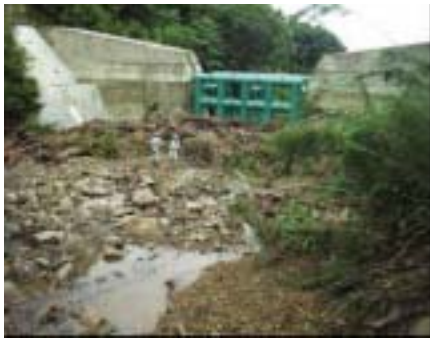
写真-1 礫と流木が混合した状態での捕捉状況
(国土交通省ホームページより)

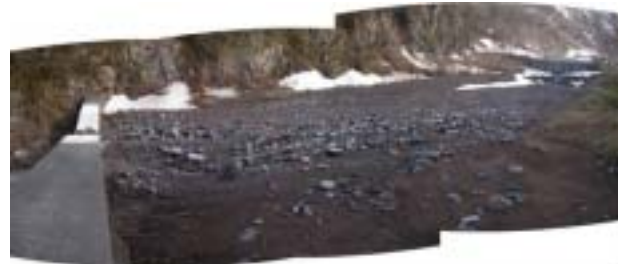
本えん堤付近の堆砂勾配は、上流側6~7°程度、下流側7~10°程度であった。写真-2に示すように上流側は、細粒分土砂も堆積しており、不透過型えん堤と同様の捕捉状況であることが確認された。また写真-3に示すように下流側には、1.4m程度の礫が数個点在している程度であり、巨礫の大部分は、本えん堤により捕捉されたものと考えられる。

写真-2 本えん堤の上流堆砂状況

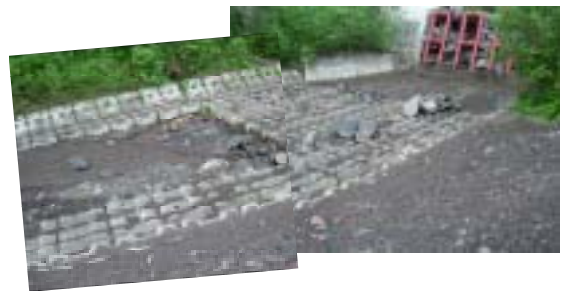
写真-3 本えん堤の下流側堆砂状況

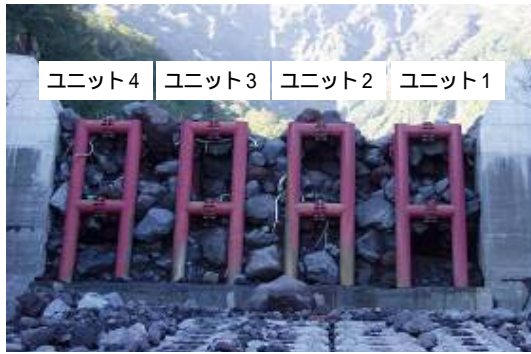
写真-4に雄忠志内川3号砂防ダムにおける透過部捕捉状況の全景を示す。

鋼管の鉛直純間隔は1.4mに設定されており、透過部全体にわたって礫が捕捉されている。透過部を閉塞している礫径は、鉛直純間隔1.4m程度の礫が数個確認できる程度であり、大部分は、0.50~1.0m程度の礫が噛合った状態で閉塞し、その上流には、小径の礫および土砂が堆積している状況である。このことより、本えん堤においては、礫のアーチアクションが効果的に発揮していることが確認された。

ユニット内の上部は、礫が堆積しているが、下部は、礫等による堆積が見られず、空洞状態となっている。このことより、上流部材により礫が閉塞し、その後、天端から落下し、上下流方向の梁部材の影響で礫が噛合ってユニットの上部に堆積したものと考えられる。

写真-4 捕捉状況全景

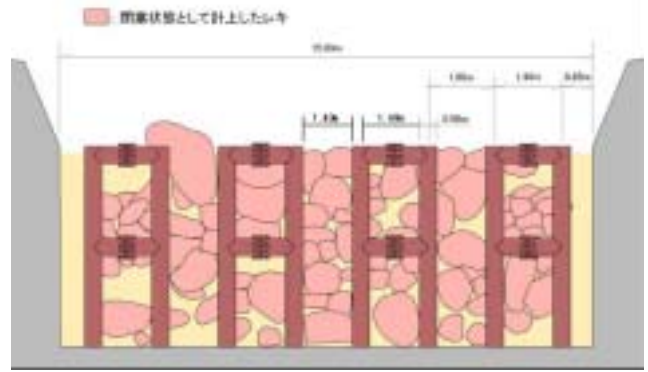
図-1 透過部と閉塞に寄与している礫の状況

透過部に堆積している礫の中から、閉塞に寄与している礫を抽出し、開口面積と閉塞に寄与している礫面積の関係を検討した。図-1に閉塞に寄与している礫の状況を、表-2に開口面積と閉塞に寄与している礫面積の関係を示す。

閉塞に寄与している礫径は、概ね0.80~1.40m程度で占められており、計画時に設定している最大礫径(1.0m)と同程度の大きさである。このことより、本えん堤における最大礫径の設定が適正であったことが確認された。

本えん堤は、透過部全体が礫により閉塞しているが、開口面積に対して、礫の閉塞面積が占める割合は、70%程度であった。礫が噛み合っているため、70%程度の閉塞率でも透過部全体にわたって礫が捕捉されており、アーチアクションが作用していることが確認された。すなわち、鋼管の純間隔を最大礫径の1.5倍で配置した場合においても十分礫を捕捉することが可能であることも確認された。

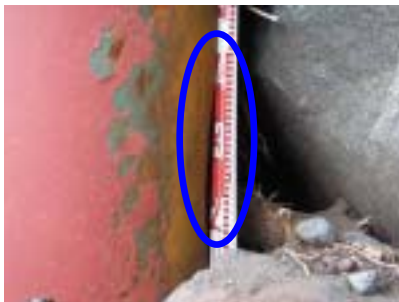
部材の損傷状況を調査した結果、ユニット4の下流柱材において、20mm程度の凹みが確認された(写真-5)。凹み量としては、4%程度であり、健全と判断できる凹み量10%以内³⁾に納まっているため、構造物の機能上、特に支障はないものと判断できる。

その他の損傷については、塗装が剥がれている程度であり、ボルト等の破損もなく、構造上機能を損なうような損傷は受けていない。

写真-5 ユニット4の損傷状況
