鋼製透過型砂防えん堤による土石流の捕捉事例について

砂防鋼構造物研究会 ○吉田一雄、山口聖勝、大隅 久、石川信隆
京都大学大学院 水山高久

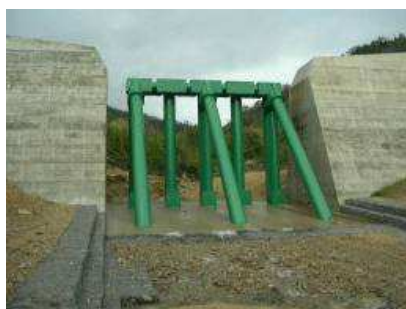
写真-1 土石流捕捉前のI型スリットえん堤

鋼製透過型砂防えん堤(I型スリットえん堤)は、山口県八幡谷川溪流に2003年に建設された。写真-1は土石流捕捉前のI型スリットえん堤を示したものである。

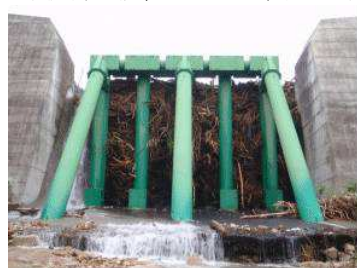
(a)I型スリットえん堤

写真-2(a)および(b)は、下流側から観察したI型とB型の捕捉状況で、流木が絡まって土砂を捕捉しており、捕捉後約8カ月経てもなお写真-2(c)のように下流側への土砂の流出や抜け出しはほとんど見当たらなかった。

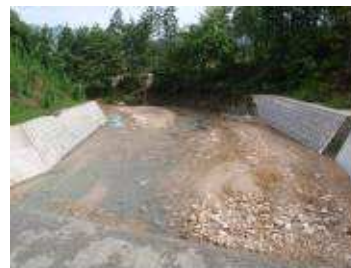
(c)最下流部の床固工の状況

八幡谷川流域の特性としては、礫が脆弱な風化花崗岩質で流木が堆積していた。7月20日 - 21日にかけての降雨状況は真尾観測所で50mm/hrを記録した。この集中豪雨により防府市内では各地に土石流が発生し土砂災害をもたらし、県内の死者は合計17名であった。しかし、八幡谷溪流では写真-2および3のように鋼製透過型砂防えん堤による土石流捕捉により、流木及び土砂による災害を防ぐことができた。また、写真-4に示す最下流部に設置された床固工の下流への被害も見受けられなかった。

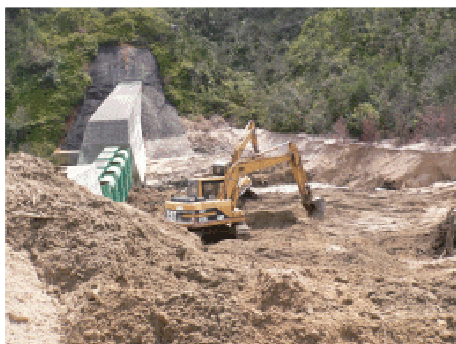
写真-3 掘削状況

写真-3は、上流側を掘削している状況であり、①礫がほとんど見当たらない、②流木が先端部に集中してえん堤と絡み合っている、③流木径は約10cm-15cm程度であった。よって、今回の捕捉形態と特色としては、従来の①礫のみ、②礫+土砂、③礫+流木+土砂のような捕捉形態と異なり、④流木+土砂の捕捉形態であることが分かった。つまり、土石流の先端部に写真-4のように流木(枯木を含む)が流下して鋼製透過型砂防えん堤に到達して閉塞し、その後続流としての土砂が捕捉されたものと推察される。

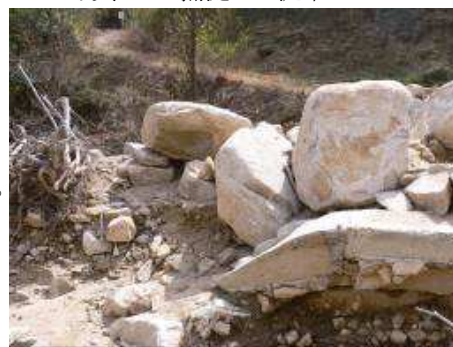
写真-5 上流側に堆積した礫群の状況

写真-5は、えん堤から約100-200m上流に堆積した礫の集団である。これらの礫の直径は約1.5-2mで、ほとんどが溪流勾配の変化点で堆積していた。つまり、礫集団は、えん堤に到達する前に流速と緩勾配の影響で停止してしまったものと考えられる。また、除石をえん堤下部まで実施した結果、ある程度の礫は見られたが想定していた多数の礫による捕捉ではないことが確認できた。
