## 平成 22 年 7 月 16 日に広島県庄原市で発生した豪雨災害における流木実態調査

## Investigation of drift wood caused by heavy rain at Shobara, Hiroshima on July 16, 2010

そこで本報は、今回広島県庄原市において発生した流木について、災害発生直後の 7 月 24 日に行った実態調査の結果を報告するものである。

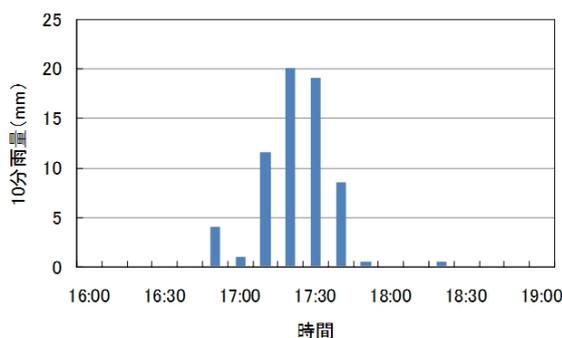
図-1 平成 22 年 7 月 16 日の雨量データ  
Fig.1 Rainfall data on July 16, 2010

図-1 に、広島県庄原測候所における気象庁のアメダスの雨量データを示す。17 時 10 分から 40 分にかけて非常に激しい雨が降っていたことがわかる。

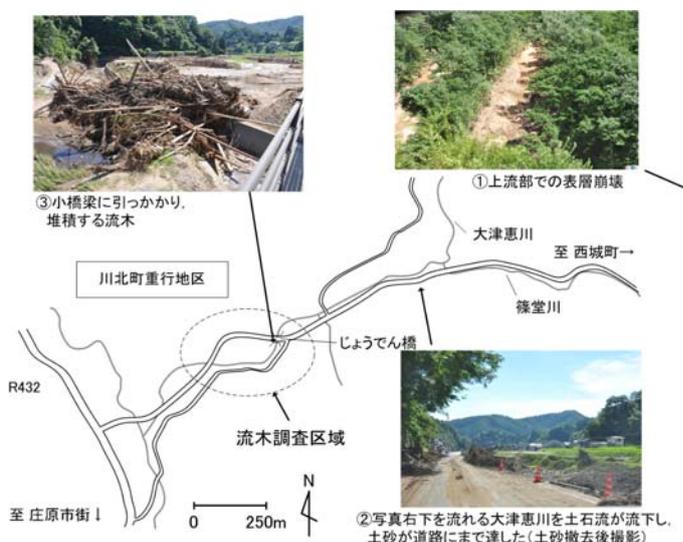
図-2 調査地域

図-2 に、調査した地域である広島県庄原市の川北町重行地区を示す。篠堂川上流部付近（図-2 右方向）では十数箇所の表層崩壊が視認できた。これらの表層崩壊に伴い発生した土石流は、篠堂川および大津恵川を流下したようである。現地調査では、図-2 中の写真②の付近において土砂が大量に堆積しており、図-2 中の写真③の位置にあるじょうでん橋の直下流にある小橋梁に多数の流木が捕捉され、後続の流木が溢れ出て図-2 中の点線の丸印

で示す地域に大量に堆積している様子が確認できた。なお、表層崩壊の起きている地点からじょうでん橋までの距離は概ね 2~4km ほどである。

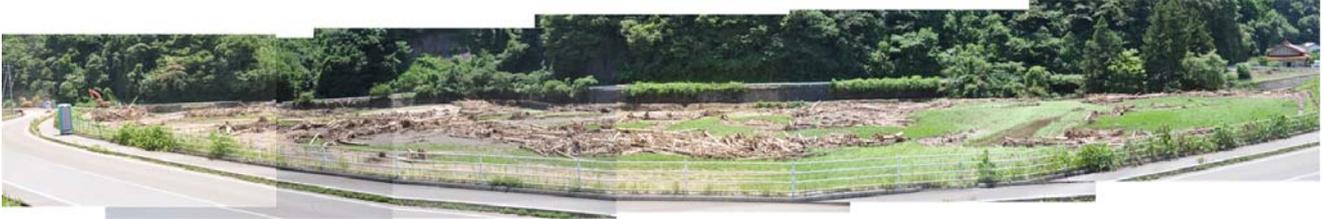
写真-1 調査地域全景

写真-1 に、図-2 中の点線の丸印で示す本調査地域の全景を示す。本調査は写真に示す約 200m×100m の田畑に堆積した流木について調査を行った。

本調査に当たっては石川らの調査<sup>3)</sup>を参考に、写真-1に示す地域に堆積する流木のうち長さ約2m以上、直径約10cm以上の流木を対象に抽出して、長さ、直径、根部の直径の計測を行った。本調査地域には対象となる流木が全部で252本存在したが、水田の中にあつて計測がはばかれるものもあり、これらを除外して205本の流木の計測を行った。

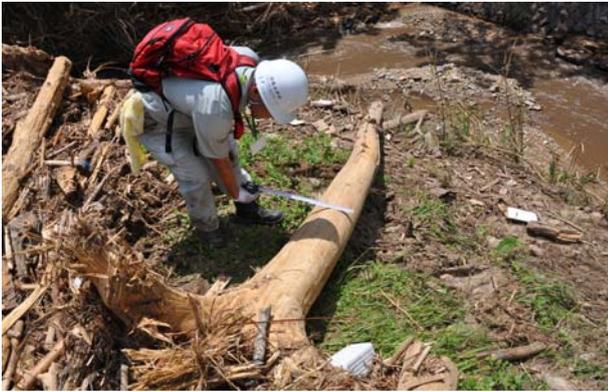
写真-2 直径の計測要領

直径の測定においては、写真-2に示すようにコンベックスを直接当てて測定した。計測部分は、根の付いている流木については胸高直径を、根の付いていない折れた流木については、直径の太い方の端部から約1m付近の直径を計測した。直径の計測精度は概ね1cm単位で測定を行った。

直径の係に相関性が見られないということは、流木が流下途中で折れる可能性は直径の大小によらず起こり得るものであるということを示していると考えられる。また、立ち木の根部の直径であれば樹齢に概ね比例すると考えられるため直径との相関性が高いと考えられるが、流木については写真-2, 3にも示すように細かな根は流下途中ですべて折れてしまっているために、直径との相関性がなくなっていると考えられる。

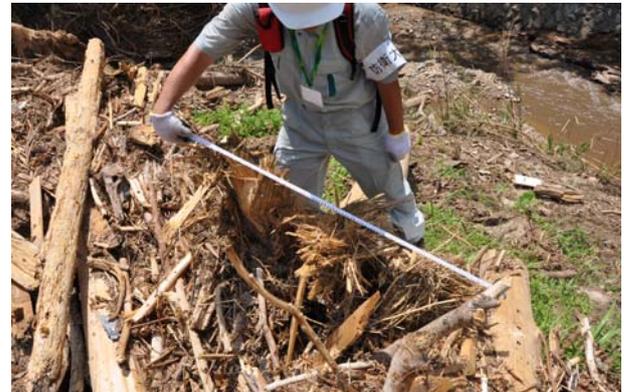
写真-3 根部の直径の計測要領

根部の直径の測定においては、長軸と短軸を測定することが望ましいと考えられるが、流木同士の絡みあいや埋没等により測定が困難であったため、写真-3に示すよ

うに計測可能な方向でコンベックスを直接当てて測定した。根部の直径の計測精度は概ね10cm単位で測定を行った。

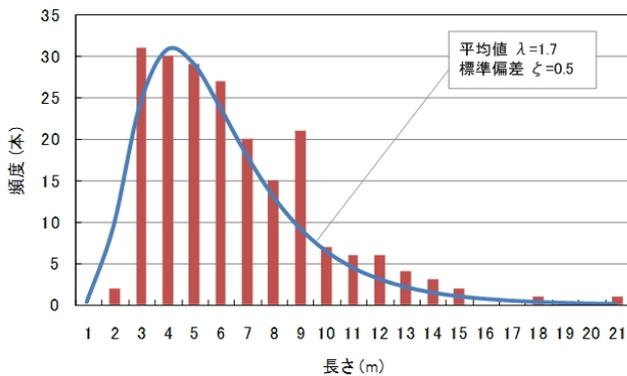
図-3 長さの頻度分布  
Fig 3 Histogram of measured lengths

図-3に、流木の長さについて1m毎の頻度分布を示す。これより、崩壊斜面付近における樹高が約25m以上であったのに対し、流木長は最大でも20.30mとなっており、また大半の流木が10m以下の長さとなっていることがわかる。これは3.1節でも述べたように、流下途中で流木が折れてしまっていることが原因と考えられる。

なお図-3中に示す曲線は、対数正規分布曲線でフィッティングした曲線である。図-4に、長さの計測結果を確率紙で整理したグラフを示す。なお、図-4(a)は正規確率紙で、図-4(b)は対数正規確率紙でそれぞれ整理したグラフである。これより流木の長さの分布は、正規確率紙上における近似直線の決定係数が $R^2=0.92$ となっていて、3m以下もしくは12m以上の点に対する相関性が低くなっているのに対し、対数正規確率紙上における近似直線の決定係数は $R^2=0.99$ と非常に良い直線性が現れており、対数正規分布でよりよく説明できることがわかる。また、図-3からも対数正規分布でよくその傾向を表現できていることがわかる。

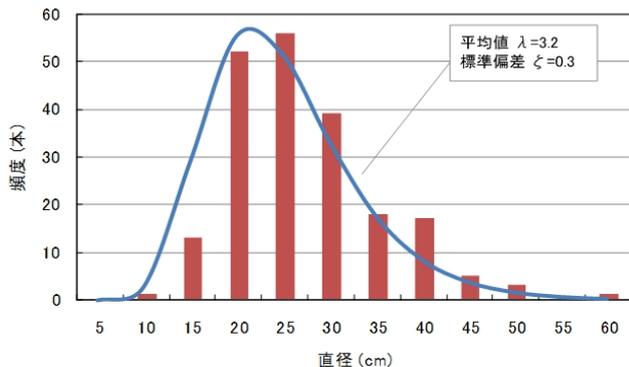
図-5 直径の頻度分布  
Fig 5 Histogram of measured diameters

図-5に、流木の直径について5cm毎の頻度分布を示す。なお図-5中に示す曲線は、対数正規分布曲線でフィッティングした曲線である。直径の分布についても長さの分

布と同様に、概ね対数正規分布でよくその傾向が表されていることがわかる。

ここで、対数正規分布における流木の直径の95%超過確率値（以下、95%直径と呼ぶ）を  $d_{95}$  と定義すると、計測された流木の最大直径  $d_{max}=56\text{cm}$  に対し  $d_{95}=40.2\text{cm}$  となっている。さらに、表-1 に挙げる平均直径  $d_{mean}$  は  $25.1\text{cm}$  となっており、平均直径と最大直径の比は  $d_{mean}/d_{max}=0.45$ 、平均直径と95%直径の比で見ても  $d_{mean}/d_{95}=0.63$  となっており、流木の直径も最大直径（ $d_{max}$  もしくは95%直径  $d_{95}$ ）に比べて短いものが多く含まれ、その平均値は最大直径の半分程度となる傾向があることがわかる。

以上の傾向は流木の長さによく似ているが、直径については流下に伴う折損等による減少は見受けられず、源頭部における直径の傾向がそのまま表れているものと考えられる。

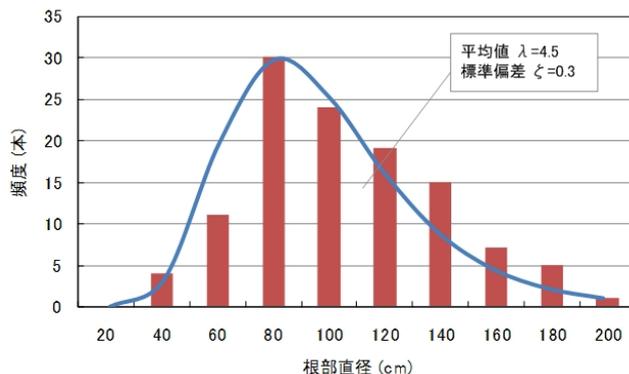
図-6 根部の直径の頻度分布  
Fig 6 Histogram of measured diameters of root

図-6 に、流木の根部の直径について20cm毎の頻度分布を示す。なお図-6中に示す曲線は、対数正規分布曲線でフィッティングした曲線である。根部の直径の分布についても同様に、概ね対数正規分布でよくその傾向が表されていることがわかる。

95%超過確率値（以下、95%根部直径と呼ぶ）を  $d_{s,95}$  と定義すると、計測された流木の最大根部直径  $d_{s,max}=200\text{cm}$  に対し  $d_{s,95}=162.8\text{cm}$  となっている。さらに、表-1 に挙げる平均根部直径  $d_{s,mean}$  は  $98.0\text{cm}$  となっており、平均根部直径と最大根部直径の比は  $d_{s,mean}/d_{s,max}=0.49$ 、平均根部直径と95%根部直径の比で見ても  $d_{s,mean}/d_{s,95}=0.60$  となっており、やはり流木の根部直径も最大根部直径（ $d_{s,max}$  もしくは95%根部直径  $d_{s,95}$ ）に比べて短いものが多く含まれ、その平均値は最大根部直径の半分程度となる傾向があることがわかる。

以上の傾向は流木の直径とよく似ているが、根部の直径については流下に伴う折損等による減少が多く見受けられ、流木の長さと同様に流下の影響が大きく表れた分布と考えられる。

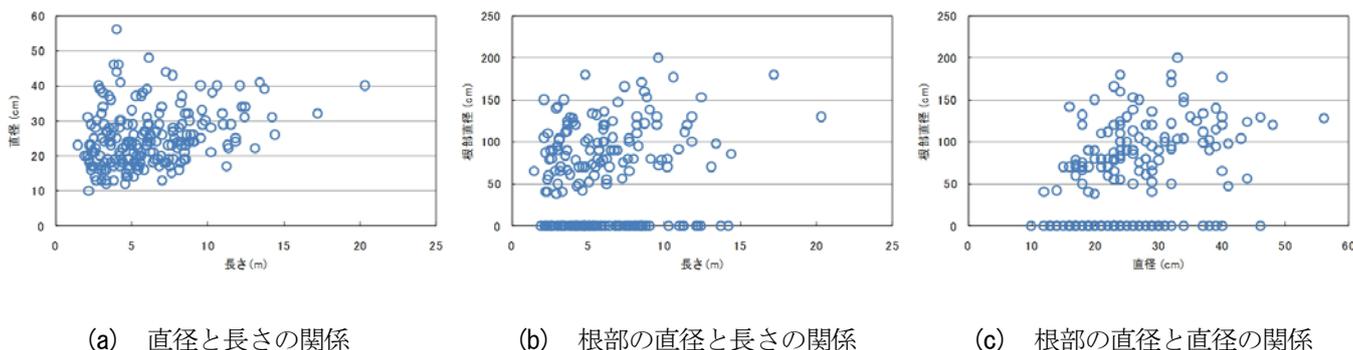
図-7 計測項目の相関性  
Fig 7 Relationships between measured properties

図-7に、流木の長さや直径等の関係について示す。なお、図-7(a)は直径と長さの関係を、図-7(b)は根部の直径と長さの関係を、図-7(c)は根部の直径と直径の関係をそれぞれ示している。また参考のため、折れてしまったことにより根の付いていなかった流木については、根部の直径を0としてプロットしている。

これより、長さや直径、根部の直径についてはいずれも相関性があまり見受けられないことがわかる。長さ
