広島庄原地区の流木調査と立木調査に関する一考察

砂防鋼構造物研究会 ○ 大隅 久 國領 ひろし
 防衛大学校 渋谷 一 香月 智
 京都大学大学院 水山高久

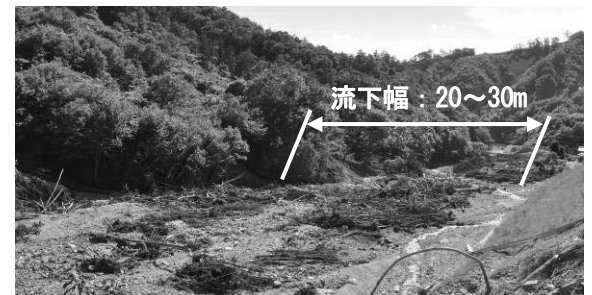
写真-2 災害当時の河川状況

写真-2に災害当時の河川状況を示す。常時における流下幅は4~5m程度と思われる。なお、調査当時の地形や土砂等の堆積状況、流下痕跡等から判断すると、災害発生時には流域全体に亘って河川の氾濫が発生し、概ね20~30m以上の流下幅を以て土石や流木が流下したものと推察される。ここで、指針¹⁾を参考に、流下すると予想される流木の平均長 L_{wa} を試算すると、土石流の最小流下幅(ここでは最小流下幅を参考に $B_{dm}=5m$ と仮定)および立木調査での平均樹高 (h_{wa} =約 18m) の関係: $h_{wa}>B_{dm}$ から、流木の平均長は5mとなる。これは、流木調査結果の平均(約6m)と比べ、やや小さな値となるが、概ね常時流下幅と平均流木長は同等の値を示すことがわかる。次に、流木捕捉工を設計する際の重要因子である最大流木長 L_{wm} については、災害時の流下幅を参考に土石流の平均流下幅 B_d を約25mと仮定すると、立木調査による最大樹高 $H_{wm}=32m$ との関係: $H_{wm}<1.3B_d$ から32mと試算される。しかし、今回の流木調査結果における最大流木長は20.3mであり、氾濫時に想定される平均流下幅より小さく、かつ試算した長さ比べて大きく下回る結果となった。これより、一現場での調査結果ではあるが、実際の流木は、立木が徐々に流木となり流下する過程で大半が折損し、その長さは流下幅に影響されることが確認された。
