鋼製D型スリット

4. 鋼製砂防構造物の効果事例

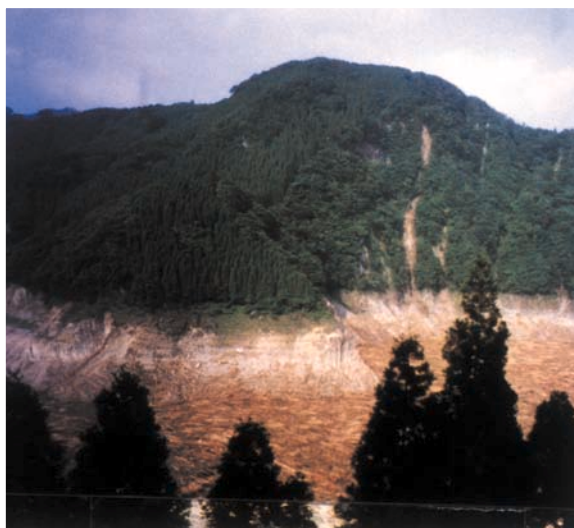
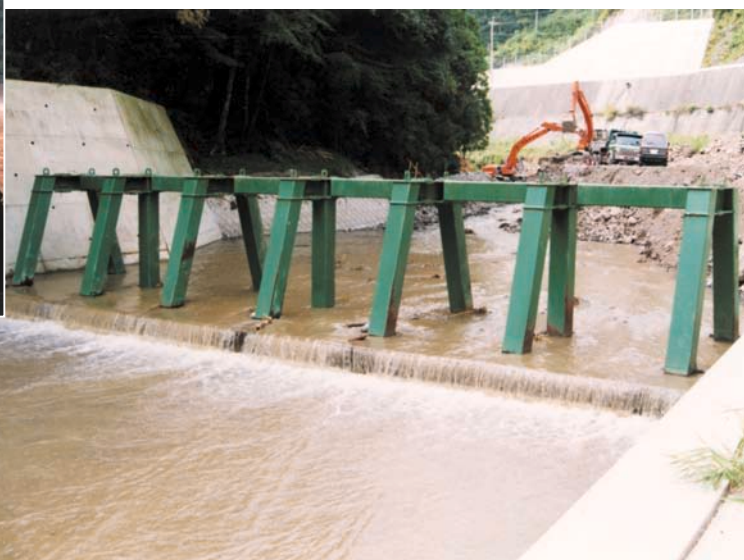
鋼製部高3m[大分県]

平成3年9月の台風19号により、北部九州地方に発生した風倒木災害の対策事業として設置された鋼製D型スリットにより、その後の出水に伴い流出した流木を捕捉した。

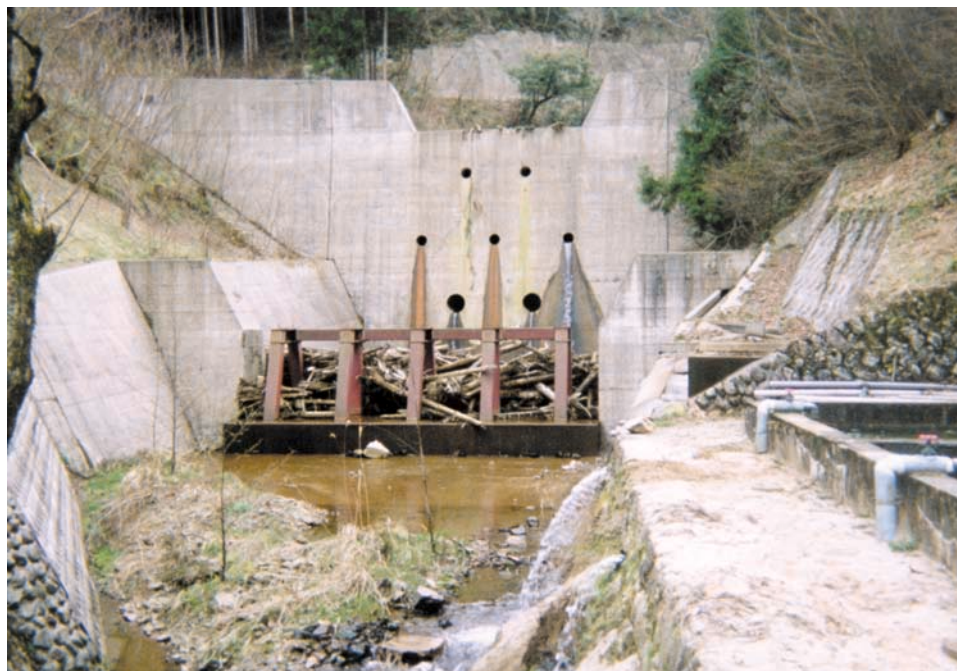
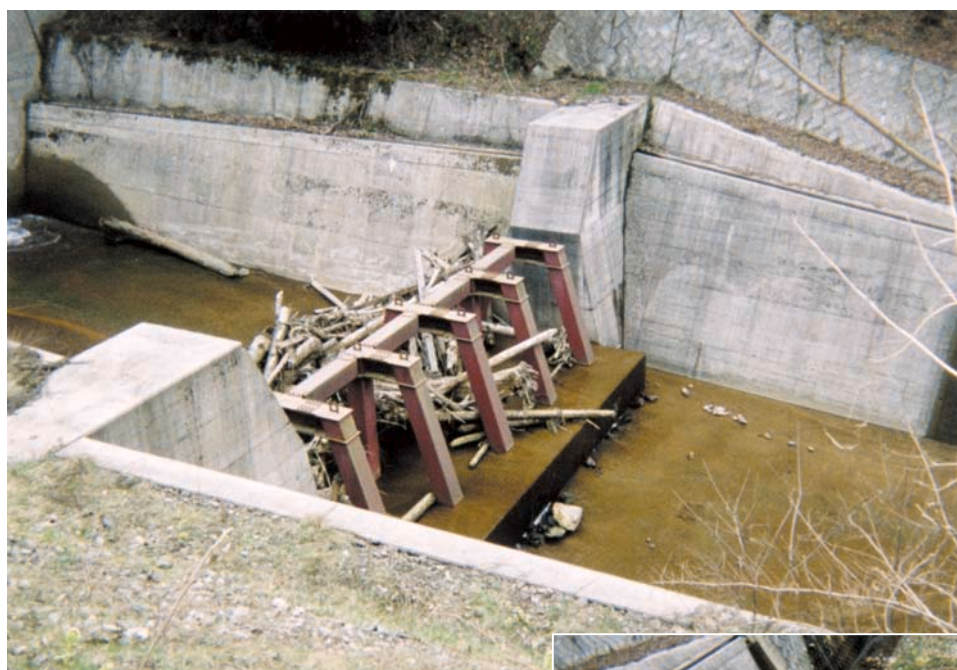
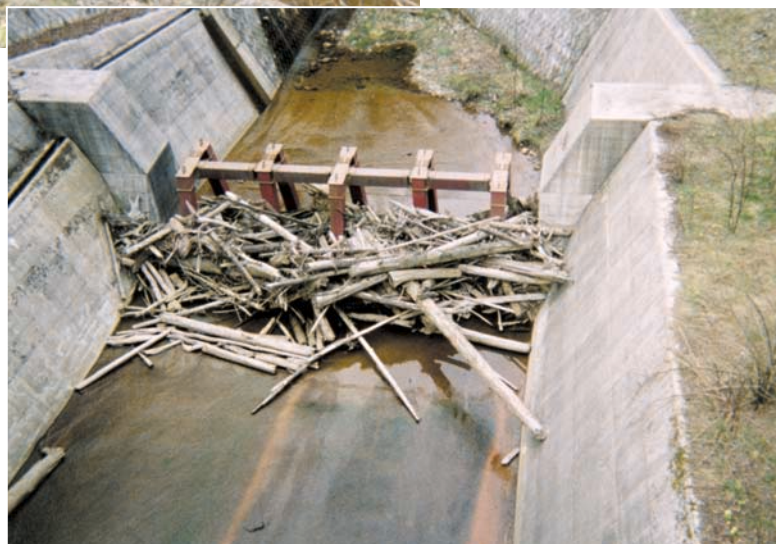
鷹ノ巣川 鋼製部高3m 平成6年度 [広島県]

出水時に流出した流木は水に浮くため、コンクリート不透過型の本堤を越流(本堤水通し上にも流木が確認できる)したが、副堤に設置された鋼製D型スリットにより捕捉された。
